RÉ-ÉCRITURES

Exposées aux éléments et, pire, aux vandales, les œuvres d'art public ont souvent la vie dure. En témoigne Écritures, une sculpture-fontaine de Monique Giard installée à Sainte-Thérèse. Sa récente restauration, qui lui a redonné son lustre d'origine, devrait en outre mieux la préserver des futures agressions.

par Delphine Laureau

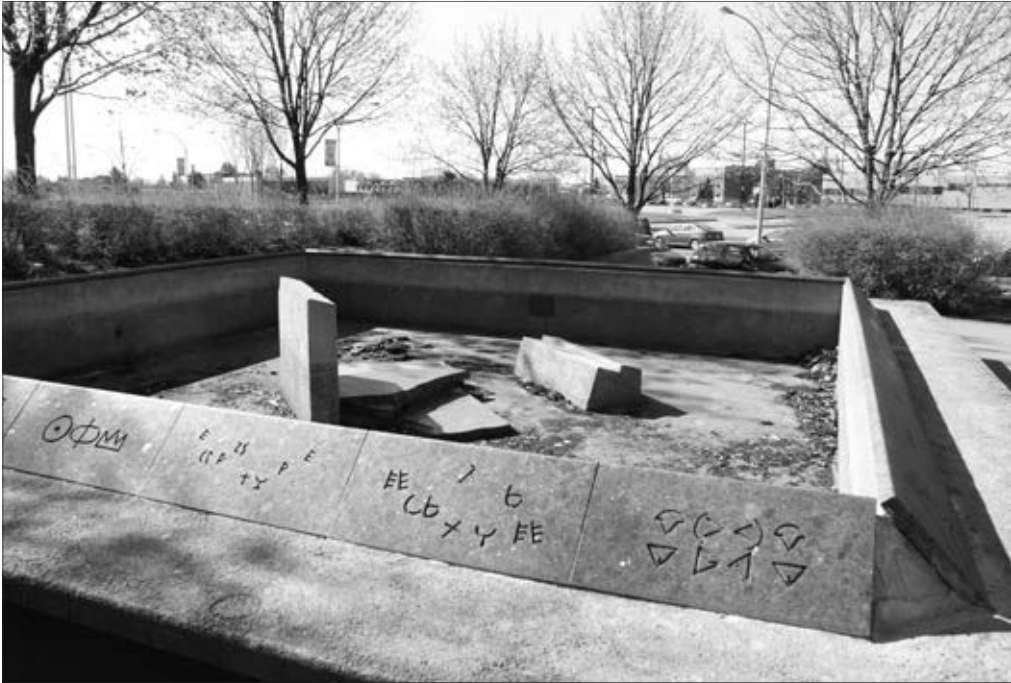
Avant sa restauration en 2012, l'œuvre d'art public *Écritures* de Monique Giard est en piteux état : la plaque de granit est fracturée et la plume de laiton qui se trouvait en son centre a été retirée après avoir subi des actes de vandalisme.

Depuis 2006, la fontaine était inactive. La plume, les dalles et l'assise avaient subi plusieurs actes de vandalisme : autocollants, graffitis et parties arrachées. Les patins à roues alignées et les planches à roulettes avaient taché d'huile et de graisse le pourtour de l'assise. L'œuvre était méconnaissable lorsque les restaurateurs du Centre de conservation du Québec (CCQ) sont allés l'examiner, en 2008.

La plaque de granit était alors fracturée en plusieurs fragments. Par chance, le propriétaire (le Service des arts et de la culture de la Ville de Sainte-Thérèse) avait retiré et entreposé la plume de laiton durant la saison froide, lorsque le bassin était vide.

Selon l'analyse des restaurateurs, les deux blocs de béton qui supportaient la plaque ne suffisaient pas à former un ensemble à l'épreuve des impacts. La résistance en flexion du granit est faible; la plaque a donc cédé sous les chocs répétés. Cette forme de détérioration volontaire et acharnée témoigne d'un manque de considération envers l'œuvre et illustre parfaitement l'une des

On ne pouvait envisager de restaurer la plaque brisée : l'aspect des fragments rejointoyés aurait été désastreux. Œuvre dynamique, cette sculpture-fontaine doit être fonctionnelle, mais aussi durable. On a donc opté pour la fabrication d'une copie identique de la plaque de granit. Monique Giard a accepté de participer à la création de cette copie. Elle a aussi fourni aux restaurateurs ses plans initiaux de conception de l'œuvre.

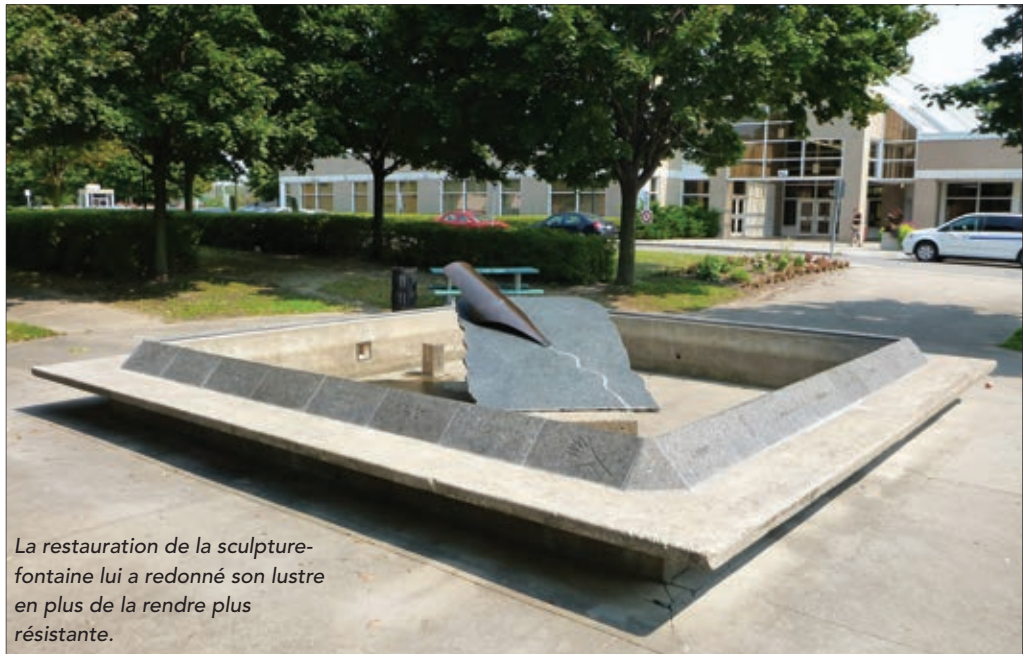
La restauration de la sculpture-fontaine lui a redonné son lustre en plus de la rendre plus résistante.

La plume en laiton patiné, elle, a été nettoyée, et sa surface égratignée, réparée. La corrosion verdâtre du motif incrusté a été stabilisée; elle témoigne de l'évolution de l'œuvre, manifestation que l'artiste souhaitait conserver. Les surfaces ont été recouvertes de deux couches de cire transparente forte en cire carnauba, issue des feuilles d'un arbre du Brésil et dont les propriétés protectrices

sont reconnues. Le système d'ancrage a été revu et la quincaillerie a été remplacée par des éléments en acier inoxydable pour éviter la corrosion. Les joints dégradés des dalles qui bordent le bassin ont été refaits. Leur couleur s'harmonise avec le béton et le granit avoisnants. Une dalle manquait; on en a retaillé une dans un des fragments de la plaque détruite. Le fini d'origine est le même. On a débarrassé toutes les dalles de leurs graffitis et nettoyé l'assise en béton.

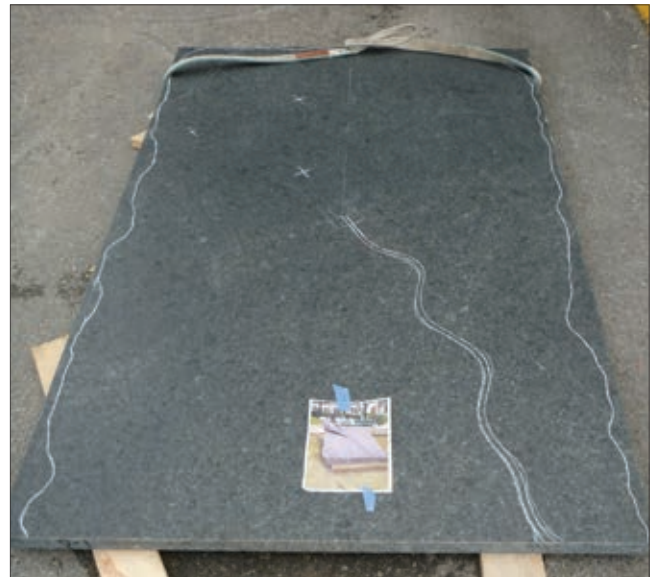
La dalle de granit ne pouvant être réparée, une nouvelle plaque a été réalisée. Grâce à une photo, le tracé de la pièce d'origine a pu être reproduit.

Au centre du bassin trône maintenant la nouvelle plaque de granit, dont les bords ont été dégrossis et sculptés comme le montrait une photo prise en 2008. Les trous d'ancrage de la plume ont été reportés et le sillon a été retracé puis ciselé en V. Une pièce d'acier inoxydable renforcée a été fixée au-dessous de la plaque afin d'augmenter sa résistance aux impacts. L'ensemble a été ancré aux deux murets d'origine avec des fixations antivol.
