La colonisation : un patrimoine du XX^e siècle

Varin, F. (1990). Un patrimoine à réhabiliter. *Continuité*, (48), 56–57.

UN PATRIMOINE À RÉHABILITER

par François Varin

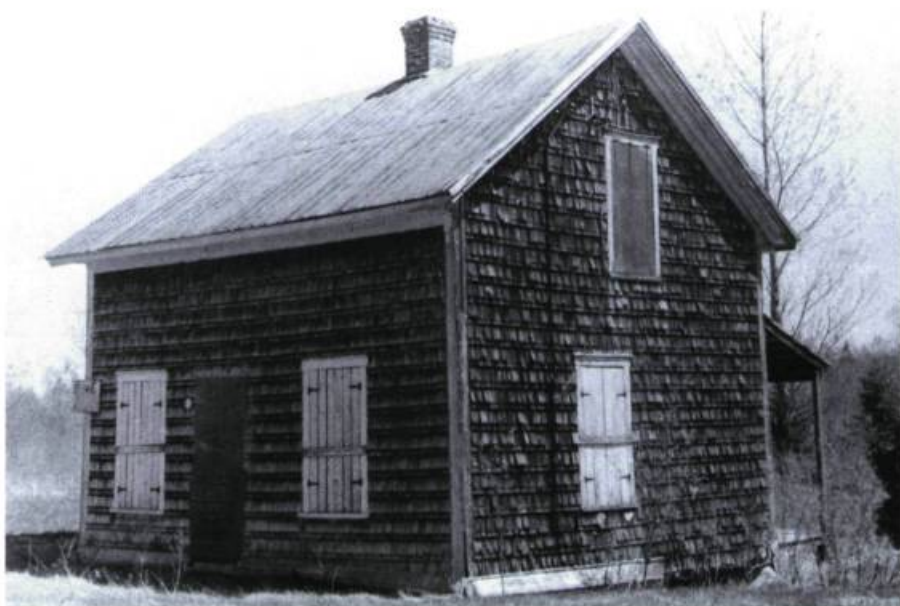
2. Bel exemple d'une maison de colonisation, malheureusement abandonnée. On remarque les éléments d'origine: bardeaux sur les murs, encadrements et planches cornières, larmier et rives des pignons qui excèdent d'environ 14 pouces, cheminée de briques en encorbellement au centre du toit, ouvertures distribuées selon les normes de l'époque. La tôle a cependant remplacé le bardeau d'origine sur la toiture. (photo: François Varin)

Un cahier normatif, daté de 1937, précise les caractéristiques de la maison de colonisation standardisée et implantée uniformément quelle que soit la région (ill. 1 et 2):

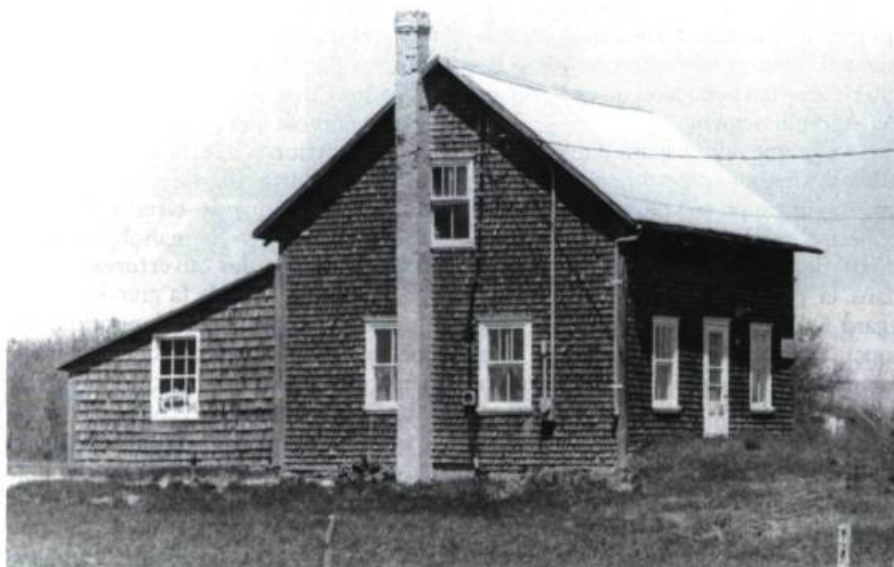
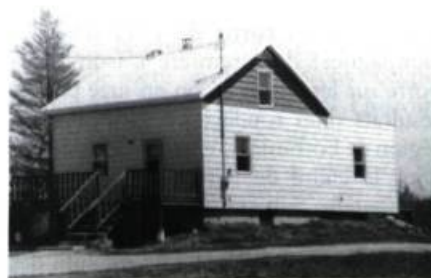
3.-4. Deux manières bien différentes de traiter l'intégration d'une annexe. Dans un cas, le nouveau volume est légèrement en retrait et délimité par des planches cornières; l'utilisation du bardeau comme revêtement assure à cet ajout une intégration harmonieuse. Dans l'autre cas, on a opté pour un matériau tout à fait différent et créé un déséquilibre volumétrique. (photo: François Varin)
