Le mont Royal : nature urbaine

De grands travaux pour une

grande œuvre

par Daniel Chartier

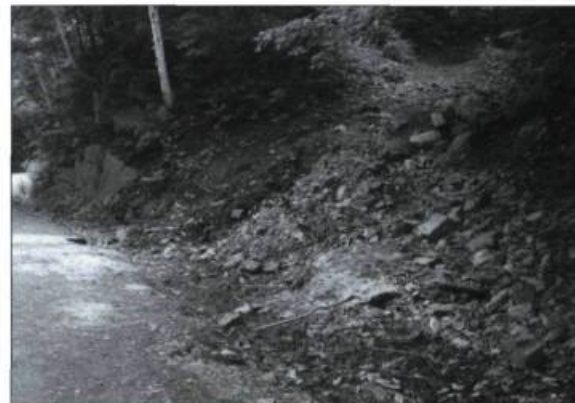
L'apparence des lieux avant les travaux.
