## Restauration en haute voltige

## RESTAURATION EN HAUTE VOLTIGE

*Restaurer une frise à cinq mètres du sol tient de la haute voltige. Le Centre de conservation du Québec a su relever le défi en participant à redonner son lustre initial à un salon de l'Assemblée nationale.*

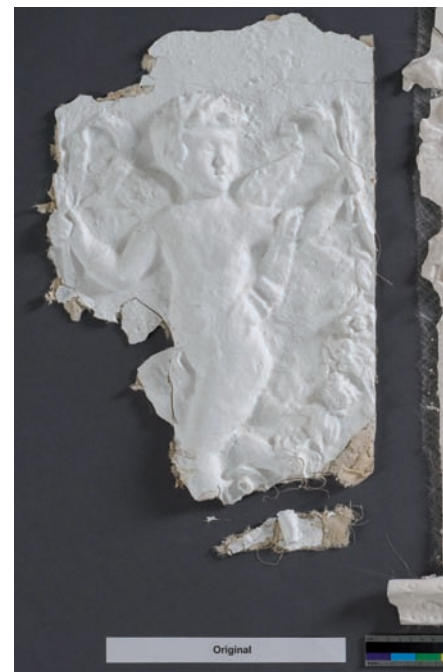
*Un angelot provenant du bas-relief d'origine et sa copie.*

Le moule destiné à fabriquer les répliques a été réalisé sur place, en élastomère polyuréthane. Grâce à ce matériau flexible, on a pu mouler à la verticale et réutiliser le moule. Par souci de conserver le même matériau et la finesse du profil du bas-relief, un plâtre léger, résistant et à prise rapide a été choisi pour le tirage des épreuves en atelier. Celles-ci

ont été renforcées au revers à l'aide de tissés de fibre de verre.
