Tanniou, É. (2013). Étude de marché. *Continuité*, (136), 46–47.

ÉTUDE DE MARCHÉ

En 2010, 50 ans après sa fermeture, le Marché Saint-Jacques retrouvait ses étals, ses produits frais, ses odeurs attirantes. Si ce retour aux sources augure bien pour sa conservation à venir, les transformations qu'il a subies l'ont cependant privé de plusieurs caractéristiques distinctives.

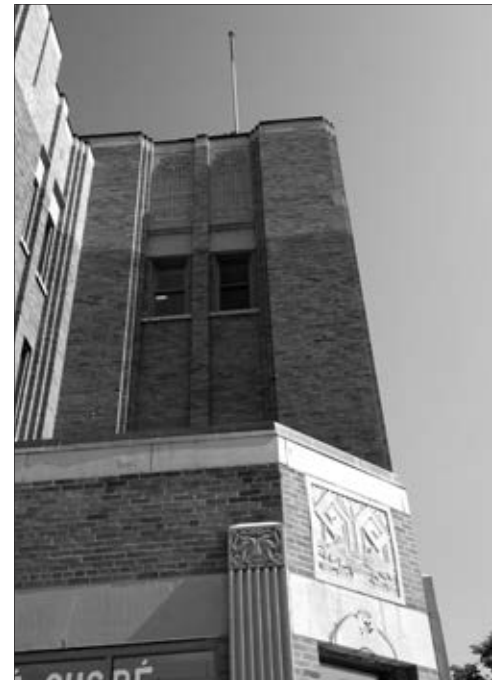
Si le recouvrement de la pyramide en cuivre est à saluer, les nouvelles briques, plus claires, tranchent avec celles d'origine. Des briques plus foncées auraient assuré une meilleure intégration.

L'extérieur du Marché Saint-Jacques a été bien conservé, notamment ses bas-reliefs, mais les briques posées en haut des murs en 1997 tranchent avec les briques d'origine.

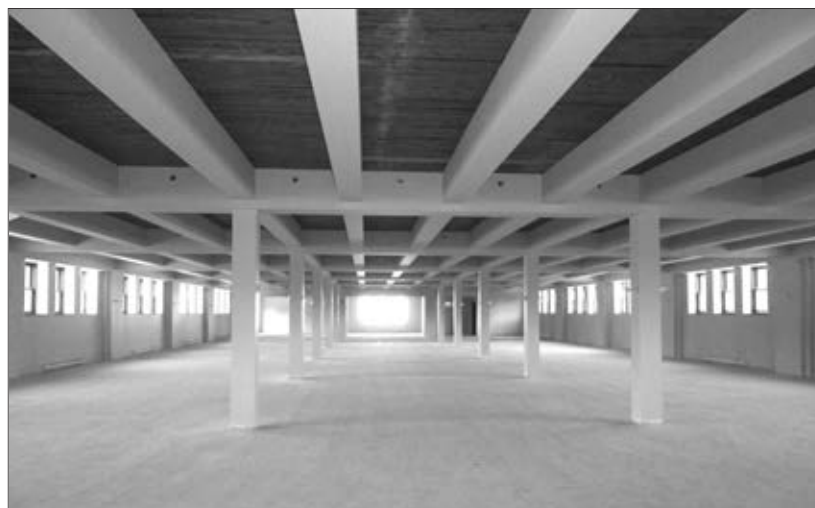
On peut notamment se réjouir de la conservation d'éléments architecturaux intéressants, tels les plafonds de bois du premier étage datant des années 1960.
