L'art de faire parler les murs

Rares sont les maisons québécoises qui ont conservé leurs finis intérieurs d'origine. À Montmagny, une exception plonge le visiteur dans un décor typique de la bourgeoisie du XIX^e siècle.

La maison Étienne-Pascal-Taché, à Montmagny, a retrouvé les couleurs de ses jeunes années. En 2016 s'y est déroulée une vaste opération destinée à découvrir et à restaurer les finis d'origine de ses murs intérieurs. Sur trois étages, peinture, vernis et enduits de chaux ont ainsi repris leur allure d'antan.

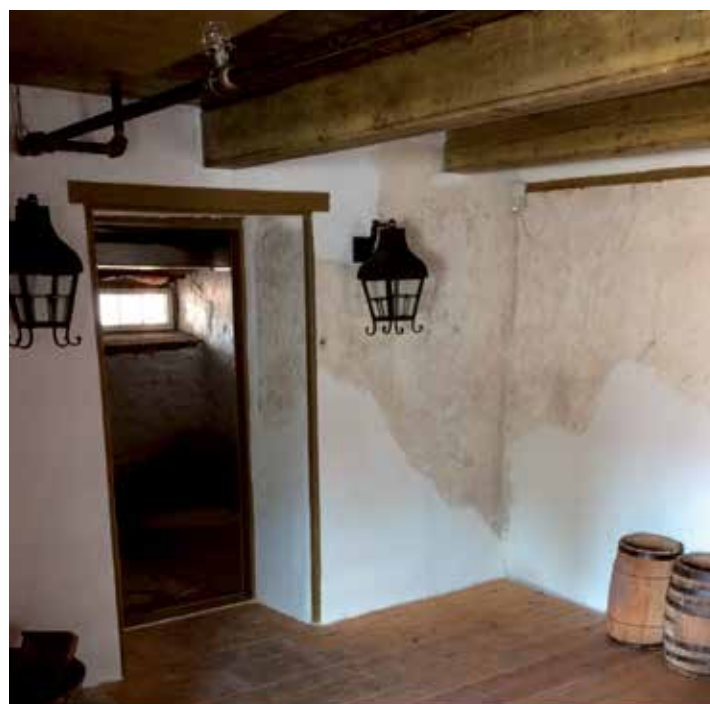
Cuisine du sous-sol avant et après les travaux. Les restaurateurs ont conservé l'enduit de chaux présent sur une partie des murs et ont recouvert le reste de la maçonnerie de pierre avec un enduit préparé selon la méthode traditionnelle, de manière à ce qu'on puisse distinguer finis ancien et récent.

Après cette étape, place à la restauration elle-même ! L'équipe du Centre de conservation a supervisé ces travaux, en commençant par la cuisine du sous-sol, où des fragments d'un enduit de chaux étaient toujours présents sur les murs de maçonnerie de pierre. La restauration des parties originales et la réfection des portions manquantes a été exécutée avec la collaboration du maçon Alexandre Loubier. Dans un souci d'authenticité, les parties anciennes de l'enduit ont conservé leur

fini, tandis que les nouvelles présentent une composition semblable à celle d'origine, c'est-à-dire un mélange de chaux et de sable appliqué en trois couches.

Le fait de préparer un enduit avec des matériaux traditionnels, plutôt que de laisser la pierre apparente, stabilise les fragments résiduels. De plus, on se rapproche ainsi de l'état d'origine de cette cuisine du XIX^e siècle et du type de finition qui y était présent. Quant à la conservation du fini ancien, elle permet de distinguer l'original des nouvelles parties.
