Don d'organes entre objets

Après avoir trié le grain pendant des décennies, un moulin à vanner a eu droit à une restauration minutieuse. Il s'est même fait greffer quelques pièces d'un de ses semblables.

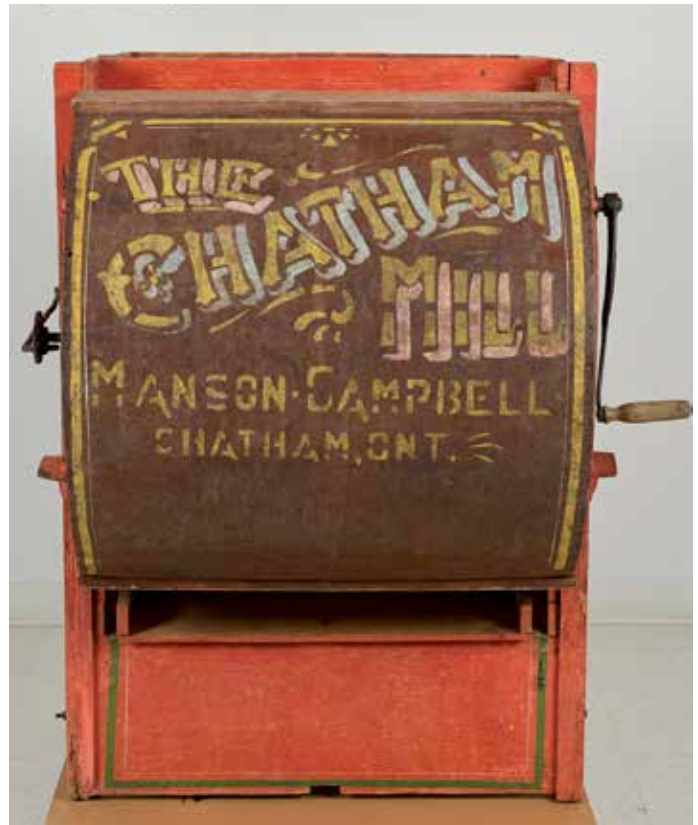
Cage du ventilateur avant et après le traitement. Cet élément en métal peint porte le nom de l'appareil, de son fabricant et de son lieu d'origine : « The Chatham Mill — Manson Campbell — Chatham, Ont. ».

Les restaurateurs ont ensuite nettoyé consciencieusement la peinture, ce qui a restitué l'éclat d'origine du fini ancien. Ils ont retouché minimalement les zones usées et effacées afin de redonner sa clarté à l'ornementation peinte, ainsi qu'aux inscriptions situées sur la cage en tôle du ventilateur.
