Une société montagnarde à l'épreuve des inondations : entre vulnérabilité et stratégies d'adaptation

A mountain society in the face of floods: between environmental vulnerability and adaptation strategies

Dominique Baud

Volume 18, Number 2, September 2018

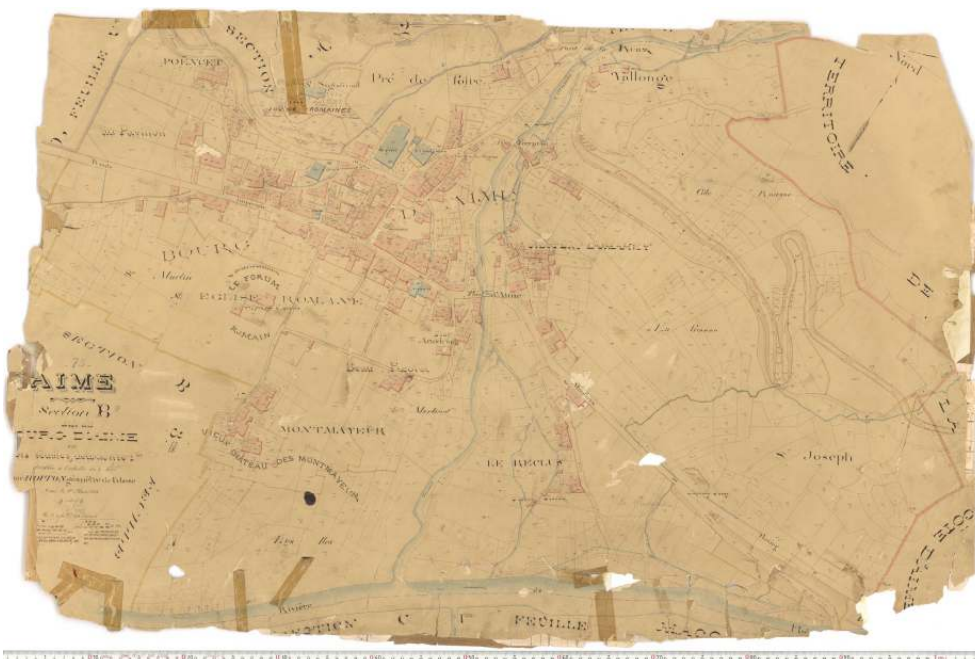
Figure 2. Extrait du cadastre français d'Aime, secteur du chef-lieu, 1871.
