La primitiva decorazione pittorica del portico di S. Lorenzo fuori le mura : osservazioni sulla tecnica

Giuseppe Basile

Istituto centrale del Restauro, Roma

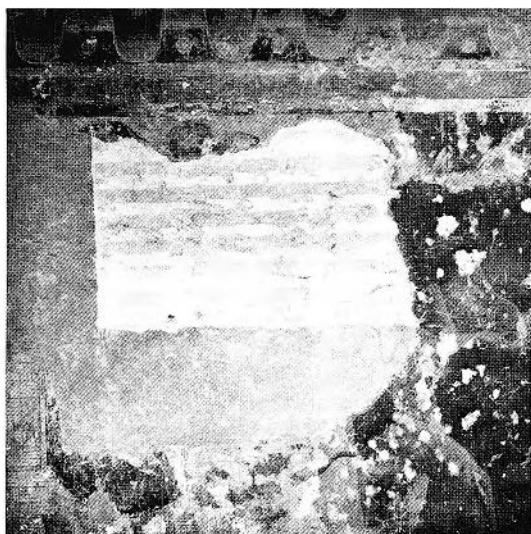
FIGURA 2. Frammento di decorazione onoriana nella parete destra del portico, venuto in luce durante la guerra e ricoperto nel corso del restauro che immediatamente seguì.

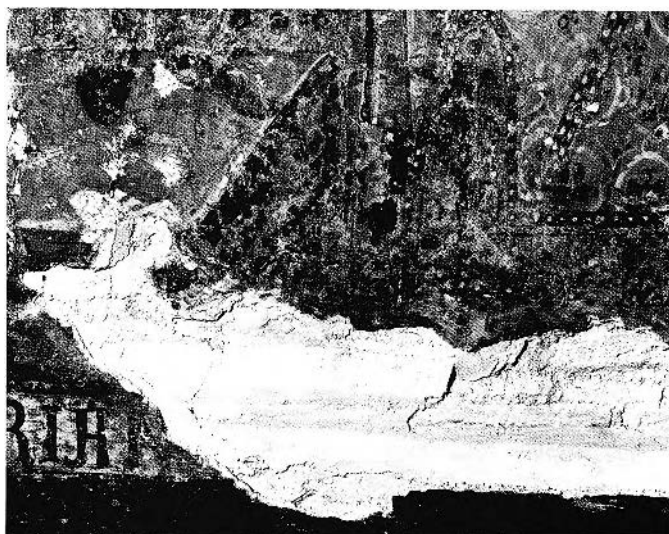
FIGURA 3. Particolare del medesimo partito decorativo, in corrispondenza del 6° riquadro delle Storie del diacono Lorenzo.
