Impacts des structures rigides de protection sur la côte néo-brunswickoise de la baie des Chaleurs au Canada

Simon Diouf, Dominique Bérubé and André Robichaud

Volume 21, Number 2, October 2021

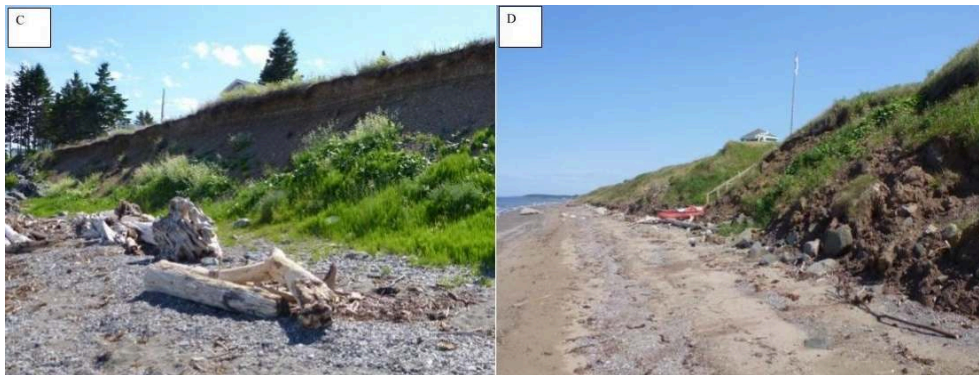
Figure 4. Falaises meubles dans les secteurs de Nigadoo (C) et Salmon Beach (D).

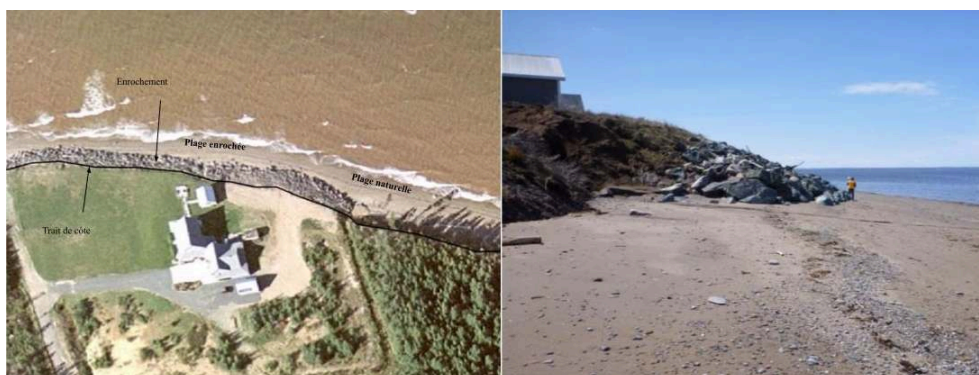
Figure 9. Perte de superficie de plage occasionnée par les enrochements dans le secteur de Salmon Beach ouest : noter la différence de largeur entre la plage naturelle et la plage enrochée.

- 29 Comme en témoignent la figure 9 et les images aériennes les plus récentes, soit celles de 2018 pour Nigadoo et Beresford Nord, et celles de 2012 pour Salmon Beach Ouest et Est, les SRP couvrent d'importantes superficies de plage le long de ces secteurs. En regroupant les données des deux séries d'images, la région à l'étude dispose de 110346 m² de plage dont 27 928 m², soit 25 %, sont occupés par des SRP. Toutefois, il existe quelques disparités entre les segments ouest et est (tableau 2). Dans le cas du segment ouest, 18 % des 56162 m² de plage sont recouverts par des SRP. Une proportion de 23 % de la plage est recouverte à Nigadoo, alors que celle-ci est de seulement 12 % à Beresford Nord. Pourtant, le trait de côte a été fortement rigidifié dans ce secteur (figure 5), mais les SRP sont très majoritairement faites de murs verticaux de faible superficie et la plage est en moyenne de 8 m de plus large qu'à Nigadoo. Dans le cas du segment est, 32 % des 54184 m² de plage sont recouverts par des SRP, dominés par des enrochements. À Salmon Beach Ouest, c'est 37 % de la plage qui est occupée par des SRP, tandis qu'à Salmon Beach Est, cette proportion est de 27 %, mais la plage est en moyenne 5 m plus large dans ce dernier secteur.
