## Don d'organes entre objets

# Don d'organes entre objets

Après avoir trié le grain pendant des décennies, un moulin à vanner a eu droit à une restauration minutieuse. Il s'est même fait greffer quelques pièces d'un de ses semblables.

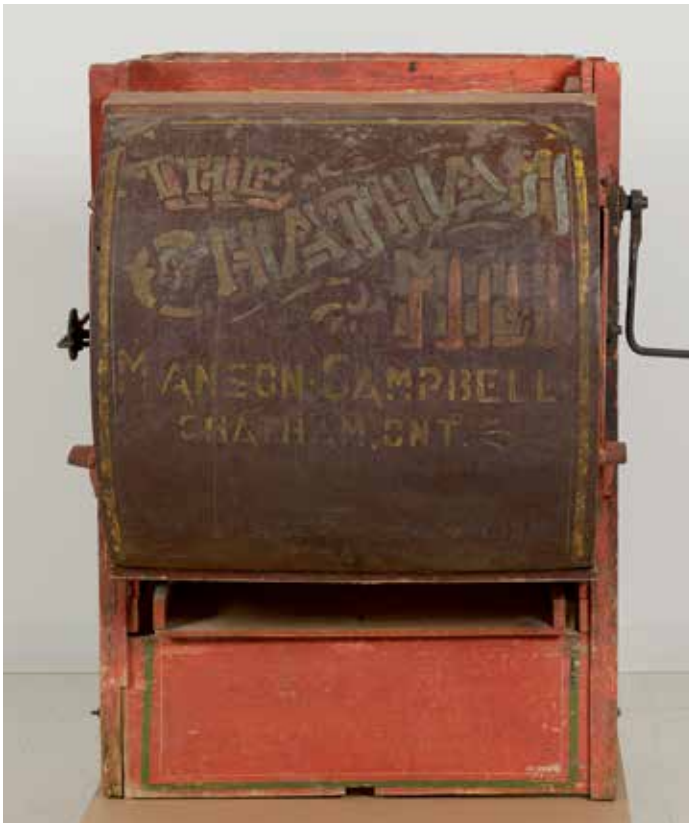
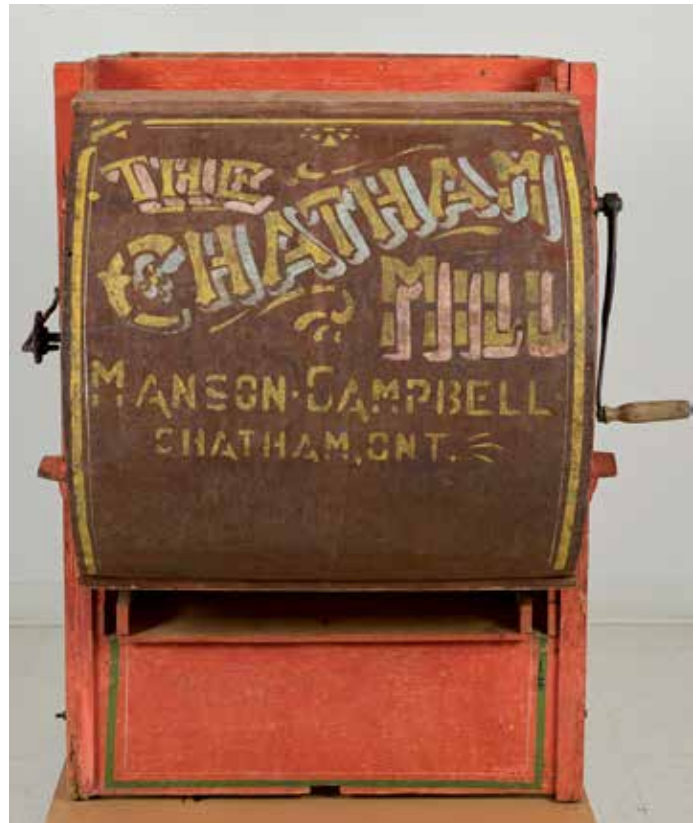
Cage du ventilateur avant et après le traitement. Cet élément en métal peint porte le nom de l'appareil, de son fabricant et de son lieu d'origine : « The Chatham Mill — Manson Campbell — Chatham, Ont. ».

Les restaurateurs ont ensuite nettoyé consciencieusement la peinture, ce qui a restitué l'éclat d'origine du fini ancien. Ils ont retouché minimalement les zones usées et effacées afin de redonner sa clarté à l'ornementation peinte, ainsi qu'aux inscriptions situées sur la cage en tôle du ventilateur.

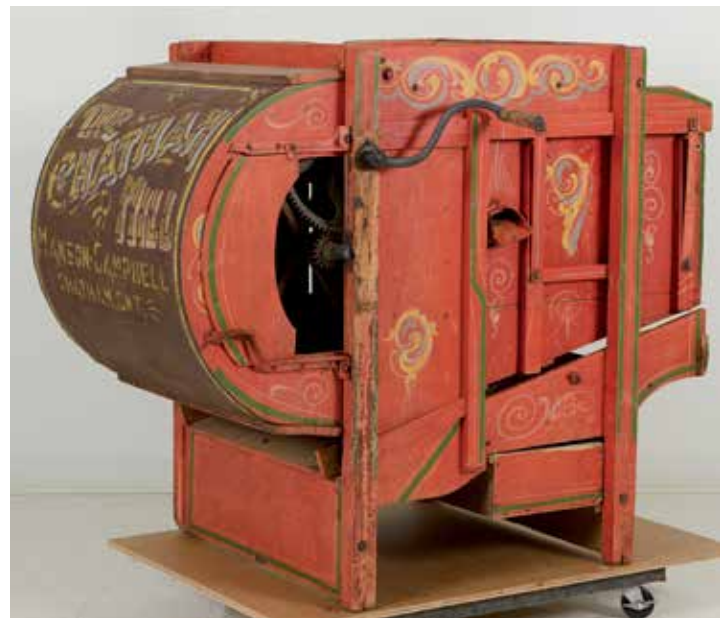
L'intervention du CCQ a permis de redonner leur lustre d'antan aux lignes et aux volutes du décor peint du moulin à vanner Chatham, qui met en valeur les designs nommés Pinstriping et Scrollwork.

Les spécialistes du CCQ ont également corrigé tous les bris de la structure de bois. Comme c'est souvent le cas en restauration, ils ont utilisé une colle animale entièrement réversible pour réparer les fissures et faire tenir les greffes de bois. Après cela, ils ont effectué des retouches afin d'intégrer visuellement le bois neuf.
