De grands travaux pour une grande oeuvre

Numéro 90, automne 2001

Le mont Royal : nature urbaine

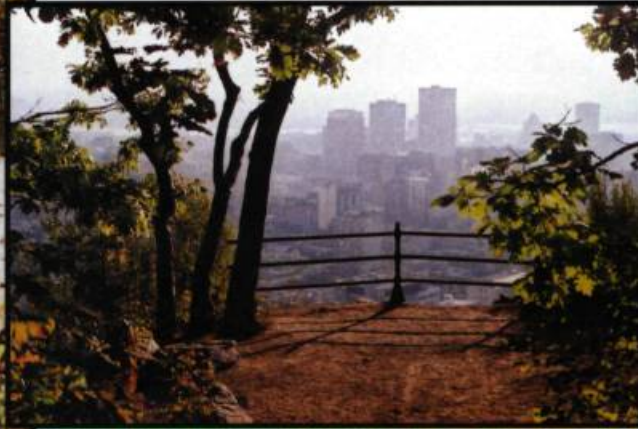
Le sentier de l'Escarpe serpente doucement à travers la voûte des grands arbres offrant au promeneur une oasis de fraîcheur. Il offre des vues spectaculaires sur la ville.

Les vues les plus spectaculaires sur le centre-ville de Montréal étaient méconnues jusqu'à tout récemment. Ces surplombs ont été entourés de garde-corps discrets. Un sentier sinueux les relie le long de l'Escarpement. Olmsted considérait que les vues ne devaient pas toutes

être accessibles depuis le chemin des Calèches, que les promeneurs devaient marcher pour mieux goûter au charme des paysages naturels. En période de canicule, ce sentier ombragé constitue une réconfortante oasis de fraîcheur. Long d'un kilomètre, il relie aussi deux destinations incontournables.
