ÉTUDE DE MARCHÉ

En 2010, 50 ans après sa fermeture, le Marché Saint-Jacques retrouvait ses étals, ses produits frais, ses odeurs attirantes. Si ce retour aux sources augure bien pour sa conservation à venir, les transformations qu'il a subies l'ont cependant privé de plusieurs caractéristiques distinctives.

par *Émilie Tanniou*

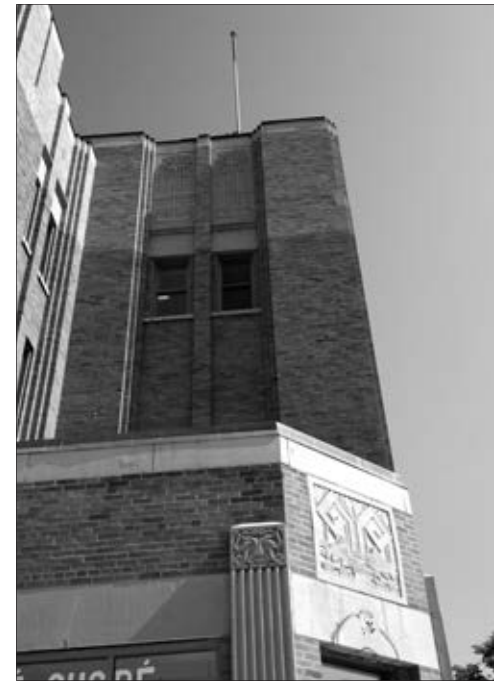
L'extérieur du Marché Saint-Jacques a été bien conservé, notamment ses bas-reliefs, mais les briques posées en haut des murs en 1997 tranchent avec les briques d'origine.

Si le recouvrement de la pyramide en cuivre est à saluer, les nouvelles briques, plus claires, tranchent avec celles d'origine. Des briques plus foncées auraient assuré une meilleure intégration.
