Une maison au musée

Arthur Villeneuve avait utilisé ses murs comme canevas. Voici comment les restaurateurs ont préservé sa résidence peinte, à admirer tout entière au musée La Pulperie de Chicoutimi.

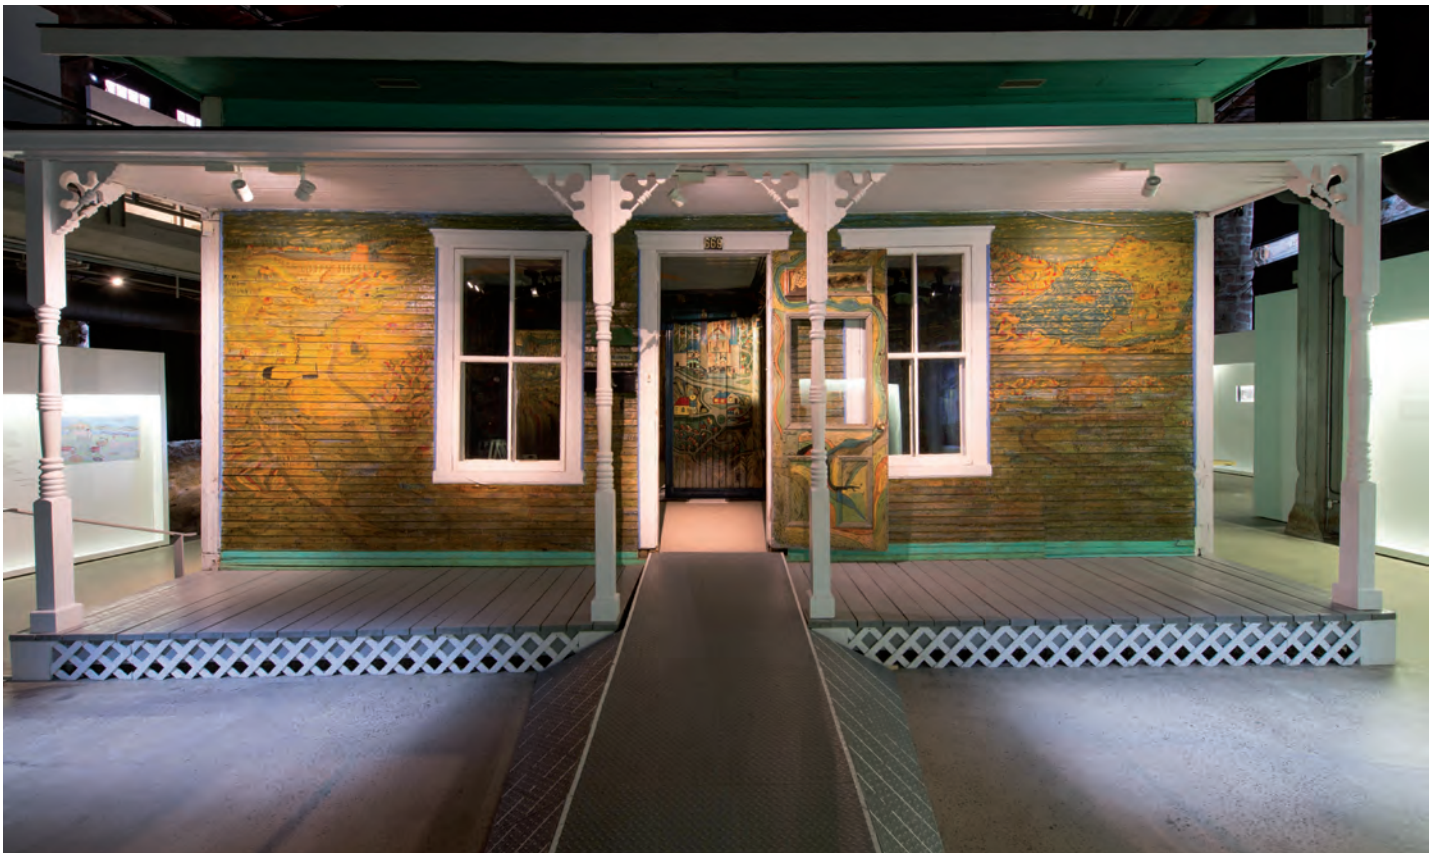
Le vernis appliqué par Arthur Villeneuve a jauni avec le temps, et comme il possède une solubilité semblable à celle de la peinture sous-jacente, il n'a pas été possible de le retirer de façon sécuritaire au moyen de solvants.

De plus, le peintre a recouvert ses murales d'un vernis de type polyuréthane provenant d'une quincaillerie locale. Cet enduit a été appliqué à plusieurs reprises au cours des années sur les œuvres extérieures afin de les protéger des intempéries. Il a malheureusement jauni avec le temps, ce qui gêne aujourd'hui l'appréciation des couleurs originales : par exemple,

le vert olive qui domine les compositions est en réalité un bleu royal vif. Ce vernis adhérent à la peinture sous-jacente, son retrait sécuritaire ne semble pas possible pour l'instant.

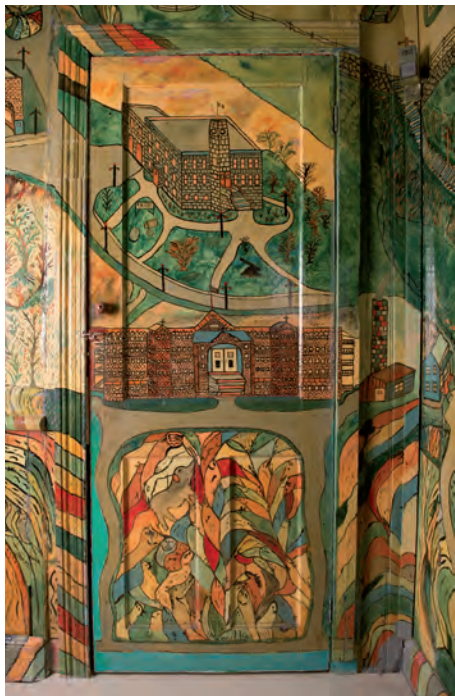
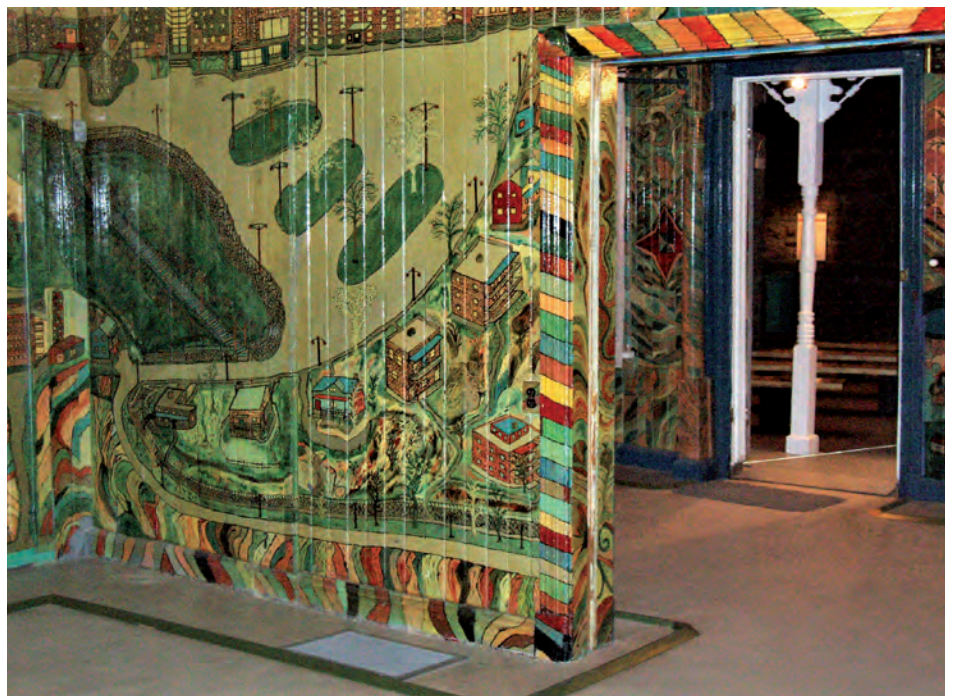
Les œuvres à l'intérieur de la maison ont assez bien vieilli ; elles ont néanmoins été ponctuellement consolidées et retouchées par les spécialistes du CCQ, qui ont restauré les peintures, moulures et portes du rez-de-chaussée.

À l'intérieur de la maison, Arthur Villeneuve a peint sur des murs en lattes de bois déjà recouverts de couleur et patinés par le temps. Protégées des intempéries, ces murales ont assez bien vieilli, présentant seulement des fissurations et des pertes entre certaines lattes.

Après le déménagement de la demeure à La Pulperie de Chicoutimi, les professionnels du CCQ restaurent sur place les peintures, les moulures et les portes du rez-de-chaussée. Les murales de l'intérieur, comme celles de l'extérieur, sont ponctuellement consolidées et retouchées. Toutes ces interventions sont documentées par des calques accompagnés de photographies détaillées des murs peints.
