Les effets d'un embâcle sur la morphologie du lit d'une confluence de cours d'eau

The Effect of an Ice Jam on the Morphology of a River Channel Confluence

Normand Bergeron et André G. Roy

Volume 42, numéro 2, 1988

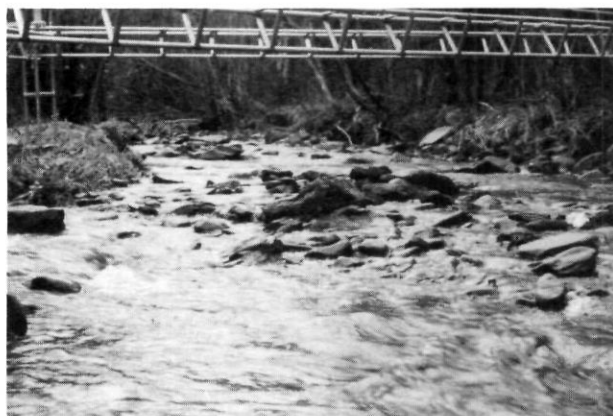
FIGURE 4. Vue du contact entre la zone d'affouillement et le banc d'accumulation (en regardant vers l'amont).

Upstream view of the contact between the scour hole and the accumulation bar.

Lors de la crue printanière de 1986, la morphologie du lit de la confluence a cependant été considérablement modifiée (fig. 2b). À la jonction, le raccordement de deux tributaires n'est plus parfait, en raison du surcreusement du tributaire mineur et de l'accumulation d'un banc graveleux situé à l'embouchure du tributaire majeur. Le tributaire mineur est maintenant plus incisé et les paliers qui le caractérisaient sont disparus. On constate également que la zone d'affouillement s'est déplacée et qu'elle a changé de forme. Elle a maintenant une apparence recourbée et s'oriente dans le prolongement du thalweg du tributaire mineur (fig. 3b). Comme l'indique la figure 2b, le tributaire mineur et la zone d'affouillement sont plus incisés que le tributaire majeur. Cette différence dans le niveau de base n'est pas seulement liée au surcreusement du lit du tributaire mineur. Elle est attribuée également à la présence d'un banc d'accumulation graveleux qui s'est mis en place à l'embouchure du tributaire majeur. Ce banc d'accumulation a la forme d'un lobe s'avancant dans la confluence. On note que le front de ce banc est bien défini et qu'il est tronqué dans sa partie adjacente à la zone d'affouillement. Ce contact entre la zone d'affouillement et le banc d'accumulation est net et il se situe exactement dans le sens du prolongement de la rive intérieure du tributaire mineur (fig. 4). Immédiatement en aval de la confluence, la coupe transversale
