Le ravin des sables (Hautes-Alpes, France) : une nouvelle source de risque dans la vallée de la Clarée

The Ravin des Sables (Hautes-Alpes, France): A new torrential risk in the Clarée valley

Philippe Lahousse et Catherine Romelé

Volume 54, numéro 3, 2000

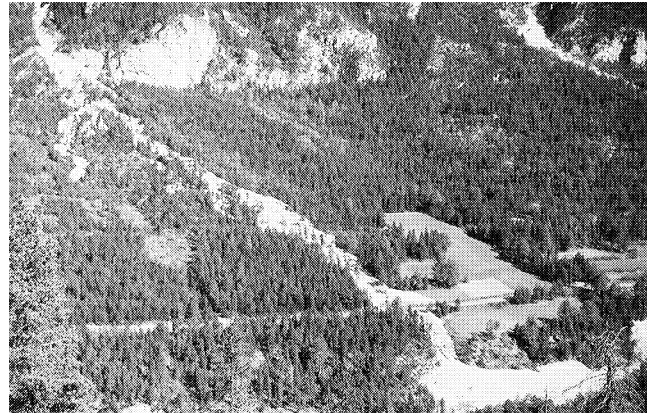
FIGURE 3. Vue générale du cône de déjection du torrent des Sables. Dans la soirée du 24 juillet 1995, une lave torrentielle d'un volume compris entre $12\ 000$ et $15\ 000 \text{ m}^3$ s'est répandue sur le cône du torrent des Sables, provoquant l'interruption du trafic routier entre Briançon et Névache pendant plusieurs heures, ainsi que l'obstruction du lit de la Clarée sur une section d'environ 80 m . Au second plan, on peut observer le bassin versant du torrent de la Pinatelle. On notera qu'il est associé à un cône de déjection dont la partie supérieure est sensiblement moins pentue que pour le ravin des Sables.

The alluvial fan of the Ravin des Sables. On 24th of July, 1995, following a heavy rainfall, a channelled debris flow with a volume of between $12\ 000$ and $15\ 000 \text{ m}^3$ spilled into the alluvial fan of the Ravin des Sables. It caused the interruption of road traffic for several hours and the obstruction of normal flow of the Clarée River. In the background, the catchment of the torrent of the Pinatelle can be seen. Note that the upper part of its alluvial fan is less sloping than that of the Ravin des Sables.

En fait, le comportement jusqu'ici radicalement différent de ces deux organismes torrentiels s'explique en partie par le profil longitudinal du torrent des Sables. En effet, l'épaisse accumulation de brèches de pente qui ferme le bassin versant constitue un véritable obstacle au transit des matériaux vers le cône de déjection. Ce dispositif, qui ne se retrouve pas dans le ravin de la Pinatelle, contribue à ralentir les coulées torrentielles à leur arrivée sur le cône de déjection. Cela provoque l'engraissement de sa racine qui apparaît de ce fait nettement plus pentue que celle du cône de déjection adjacent du torrent de la Pinatelle : en moyenne 14° contre 10,5° pour la portion comprise entre 1 500 et 1 550 m d'altitude (fig. 3).

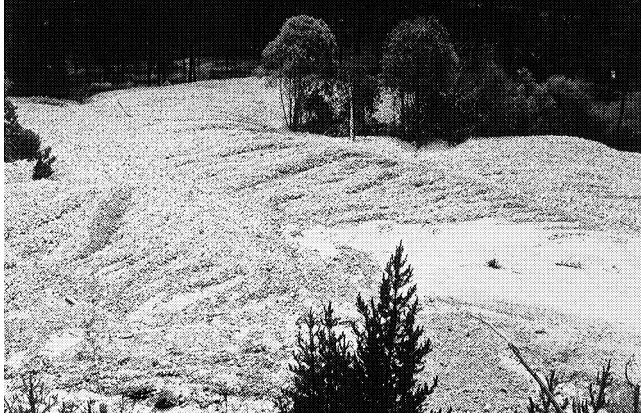
FIGURE 4. Lobe frontal de la coulée du 24 juillet 1995. On y distingue les bourrelets de compression qui traduisent le comportement plastique des matériaux déposés.

Terminal lobe of the debris flow of the 24th of July, 1995. Note the compression folds which convey the plastic response of the deposits.

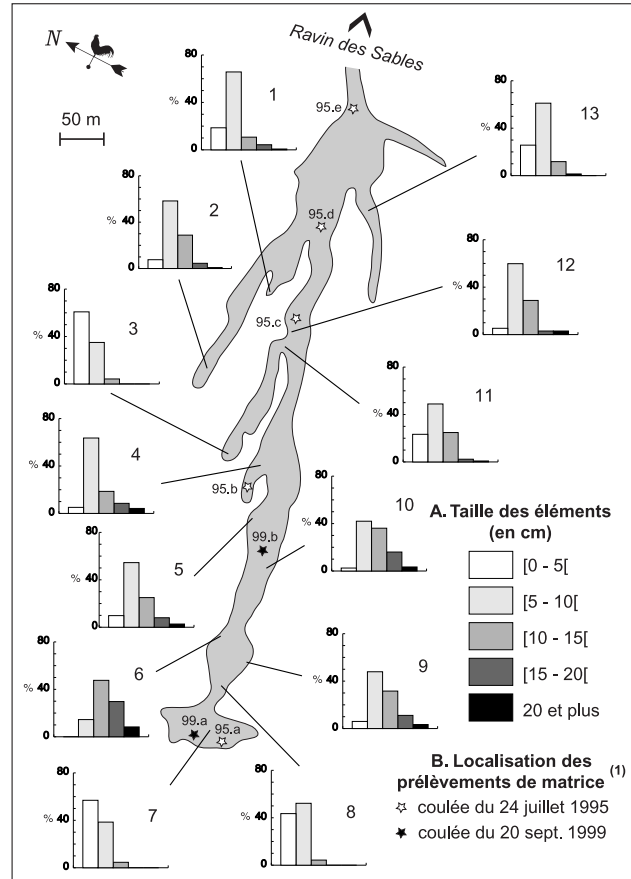
FIGURE 6. Caractéristiques granulométriques de la fraction graveleuse de la coulée du 24 juillet 1995 (pour les échantillons 99.c, Eb.1 et Eb.2, voir fig.1).

Granulometric characteristics of the debris flow of the 24th of July, 1995. A. Particle size (cm); B. Location of matrix samples (for the samples 99.c, Eb.1 and Eb.2, see Fig.1).

Les comptages effectués en surface sur la fraction graveleuse de la charge déposée (corpus compris entre 120 et 150 individus selon les échantillons) montrent une forte proportion d'éléments compris entre 5 et 10 cm ($49,2\%$ du corpus, avec des valeurs pouvant s'élever ponctuellement à plus de 60%). Dans le détail, la répartition géographique des caractéristiques sédimentologiques apparaît en revanche plus complexe car elle est étroitement liée aux spécificités des sites de prélèvement (chenal central, flancs internes ou externes des levées latérales, etc.). Globalement, trois catégories de distributions s'individualisent assez nettement (fig. 6) :

— Les sites n^{os} 1, 2, 4, 5, 11, 12 et 13, tous localisés dans la partie supérieure de la coulée, s'individualisent par une large prédominance des éléments compris entre 5 et 10 cm , et une absence quasi totale de blocs dépassant les 15 cm .

— Plus bas, les portions plus grossières sont mieux représentées (sites n^{os} 6, 9 et 10). Cette évolution, qui commence à se distinguer dans l'échantillon n^o 12, et de manière plus affirmée dans les échantillons n^{os} 4 et 5, s'explique vraisemblablement par le positionnement des

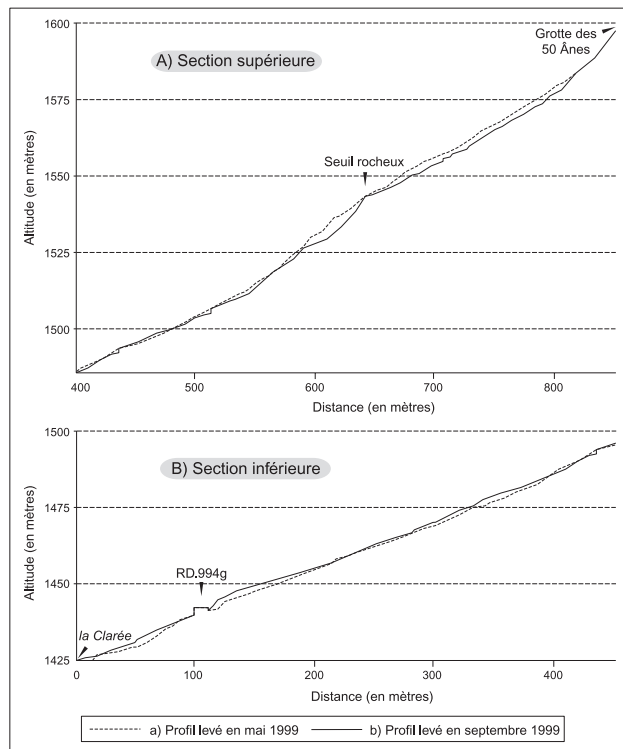
FIGURE 8. Profils en long du chenal d'écoulement principal sur le cône de déjection.

Longitudinal profiles of the channel on the alluvial fan. A) Upper section; B) Lower section: a) in May, 1999; b) in September, 1999.

jusqu'à 1 500 m d'altitude (fig. 8 et 9). Généralement de l'ordre de 1 à 2 m, celle-ci a atteint au maximum près de 4 m, immédiatement en aval du seuil calcaire ayant fixé le lit du torrent à la cote 1 545 m. La spécificité de la charge par rapport à la lave du 24 juillet 1995 transparaît également au niveau de la portion sableuse de la matrice (fig. 10). Cela se traduit par une médiane plus faible (sauf pour l'échantillon prélevé sur le lobe principal de la coulée de 1995) et un tri sensiblement plus poussé ; la valeur moyenne de l'indice de tri de Trask (*sorting index*) étant de 1,27 pour la coulée de septembre 1999, contre 1,91 pour celle de juillet 1995.

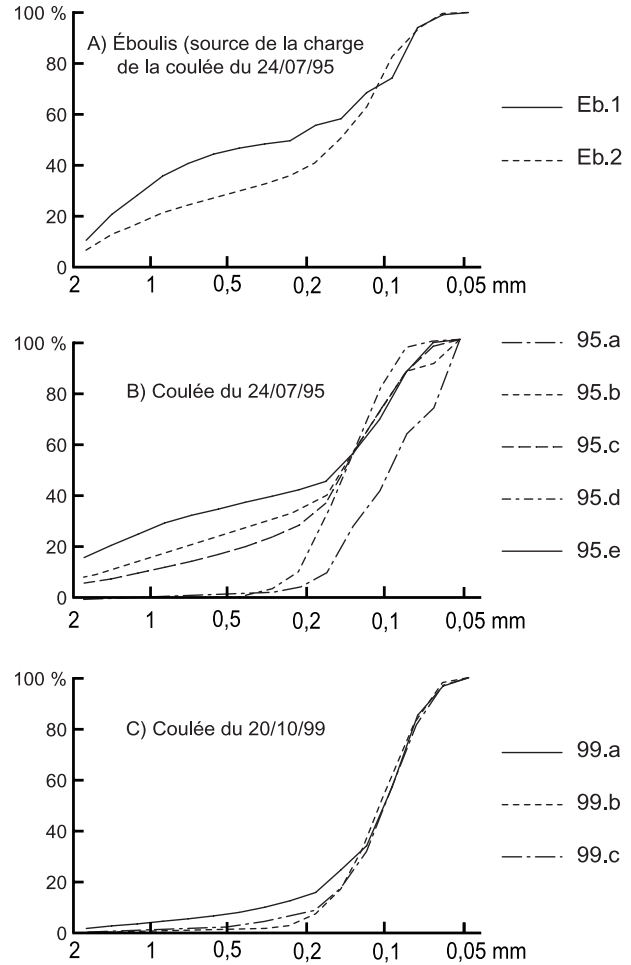
FIGURE 10. Courbes granulométriques des sables (voir fig. 1 et 6 pour la localisation des échantillons).
Granulometric curves of the sands. A) Scree upstream the catchment; B) Debris flow of the 24th of July, 1995; C) Debris flow of the 20th of September, 1999 (see Fig. 1 and 6 for sample location).
