## Sculpté dans le rêve

# Sculpté dans le rêve

Les tables d'attente, vous connaissez ? Autrefois, des pierres massives étaient intégrées aux façades des beaux édifices pour être ensuite sculptées sur place. Certaines sont restées à l'état brut, témoignant des aléas de la construction.

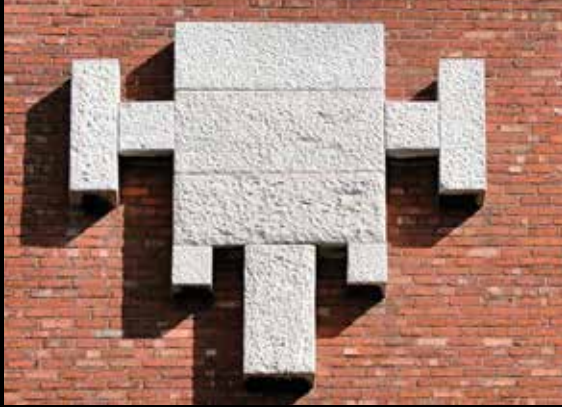
Sur la façade de l'école Lajoie à Outremont, on remarque un imposant ornement de pierre à droite et une table d'attente abandonnée à gauche; le contraste parle de lui-même.

L'école Lajoie, donnant sur la rue du même nom à Outremont, comporte au haut de la façade principale deux imposants motifs ornementaux en pierre, insérés dans le parement de brique. Si le relief de droite est terminé, celui de gauche, qui aurait dû être

identique, n'a jamais été réalisé. D'autres petits motifs de guirlandes, sur cet immeuble, ont également été laissés en suspens. Restrictions budgétaires, sans doute.

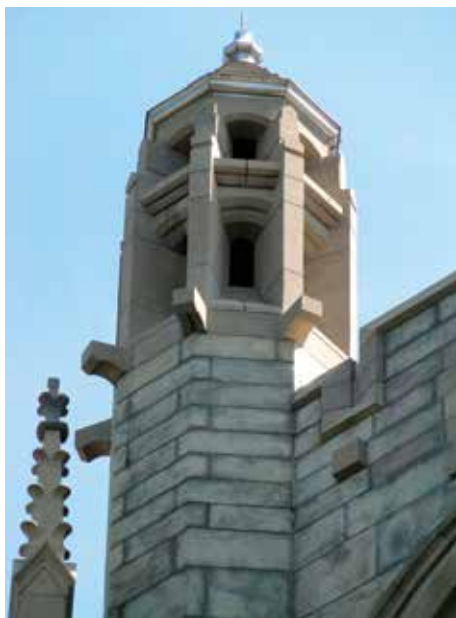
Les pierres disposées autour des clochetons de l'église Saint-Alphonse-d'Youville attendent toujours d'être sculptées.

À l'église Saint-Alphonse-d'Youville, boulevard Crémazie, des travaux ont été exécutés vers 1947 pour restaurer le clocher-tour touché par la foudre, en reprenant les quatre clochetons à son sommet. Des tables d'attente, au nombre de 32, ont alors été incorporées, qui devaient devenir autant de gargouilles. De fausses gargouilles, bien sûr, qui n'auraient pas servi à rediriger l'eau de pluie. Le sculpteur n'a cependant jamais été embauché.
