Les corniches

Dinu Bumbaru

Number 39, Spring 1988

Les couronnes des édifices.

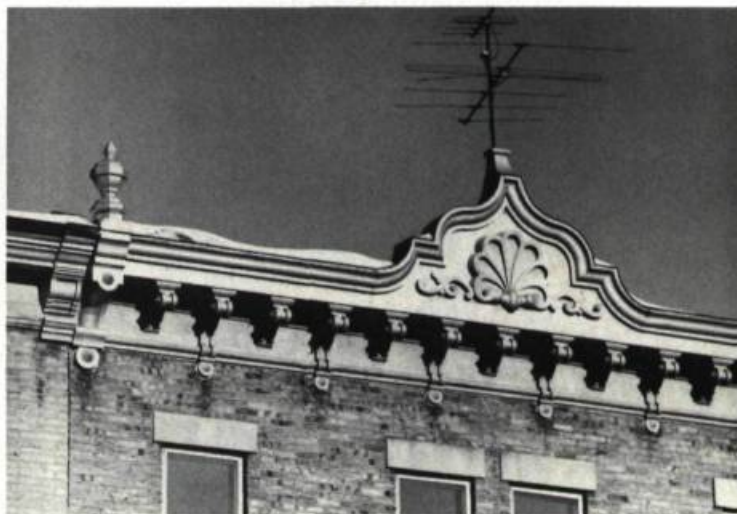
Dans le cas d'un bâtiment à toit plat, la corniche protège les parties sous-jacentes des intempéries et est souvent le seul élément ornemental de la façade. (photo: B. Ostiguy)

Sur les bâtiments à toit plat, le drainage se fait par le centre ou l'arrière du bâtiment. Les corniches ne sont donc pas directement touchées par les problèmes de couverture sinon par des infiltrations dans le mur. Cependant, leurs surfaces horizontales laissent pénétrer l'eau si le métal rouille, si les solins sont mal fixés ou percés par des clous. Ces surfaces doivent être d'autant plus étanches que la corniche couvre souvent le parapet de la toiture. L'eau peut détériorer les attaches; les corniches de métal sont parfois même arrachées par le vent.
