Le secret des murs

La maison McGreevy, sise au 69, rue d'Auteuil dans le Vieux-Québec, est remarquable tant par la composition de sa façade que par les éléments de son décor intérieur.

LE SECRET DES MURS

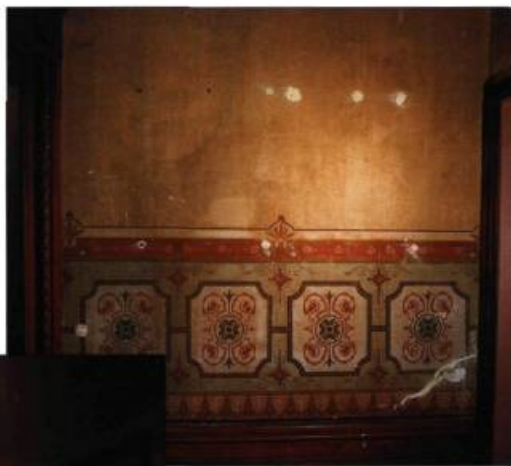
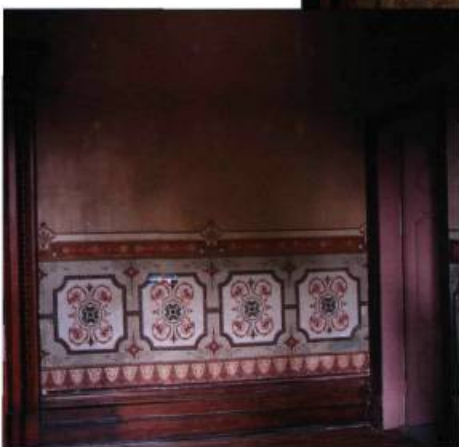
Sur le mur ouest, des chevilles de bois ont causé des fissures importantes dans le mur et abîmé la peinture murale. Ici une vue avant et après les travaux de restauration.

Les stagiaires ont ensuite appris comment consolider le support. À certains endroits, la peinture murale était intacte, mais presque détachée du mur. Les fissures et les trous laissés par de grosses chevilles de bois ont été utilisés pour injecter du plâtre liquide, avant d'être bouchés. Pour refaire le décor, on a utilisé la technique du pochoir. Le but n'était pas d'arriver à ce que les parties anciennes et retouchées se confondent, mais plutôt de redonner une bonne lisibilité à l'œuvre. « Dans ce type d'intervention,
