Visions d'architectes

Gagnon, L.-M. (2007). Visions d'architectes. *Continuité*, (114), 43–45.

VISIONS D'ARCHITECTES

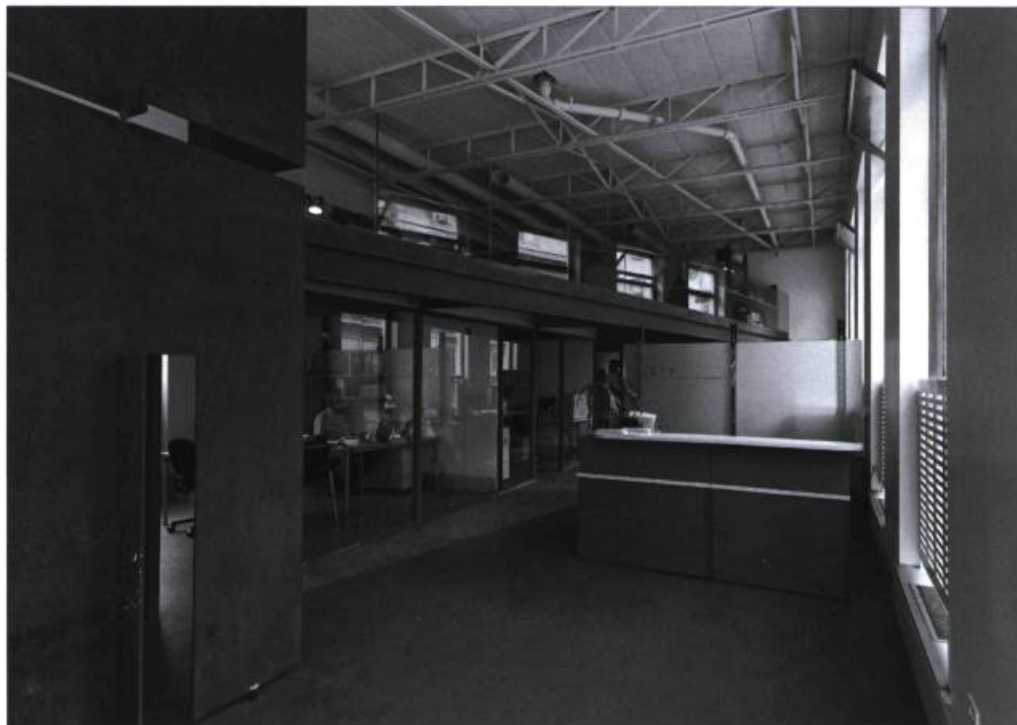
L'architecture de l'espace intérieur renvoie à la diagonale pour maximiser la volumétrie du bâtiment.

La diagonale induite par la mezzanine engendre des sous-espaces où des groupes de travail peuvent être créés. Alors que les aires ouvertes accueillent l'atelier, le dessous de la mezzanine loge les bureaux fermés. La salle de réunion, en nid d'aigle, trône sur la façade vitrée, offrant un contact privilégié avec l'environnement urbain.

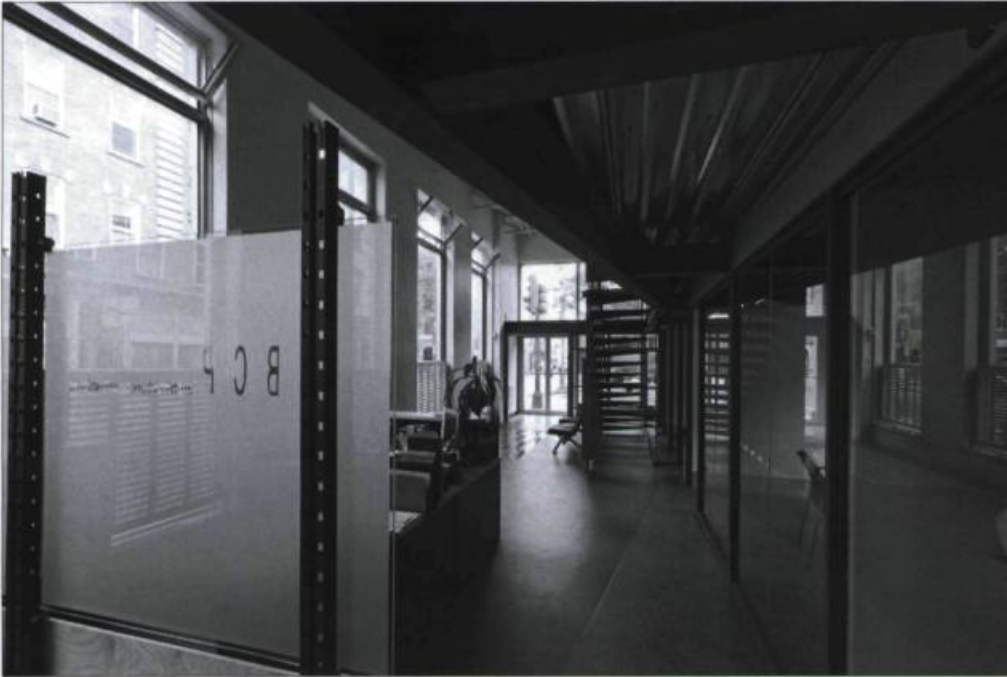
Les sous-espaces sont constitués d'une structure d'acier dont les composantes sont apparentes.

Le défi de l'opération de recyclage consistait à réutiliser un bâtiment existant en y réalisant un projet simple et expressif. Mission accomplie. Les sous-espaces sont définis par une structure d'acier gris dont toutes les composantes sont apparentes. Des plans de verre définissent les parois publiques (murs et garde-corps) alors que quelques pans opaques délimitent les zones d'intimité. Un escalier sculptural en acier roux domine l'espace, filtrant lumière et regards.

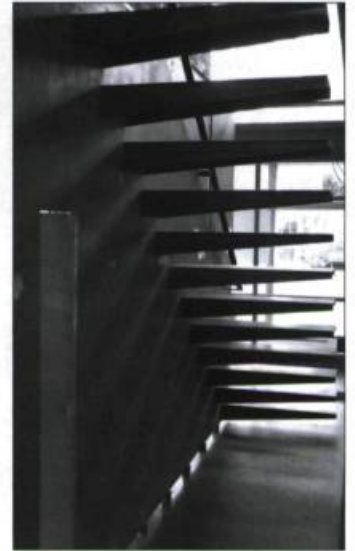
Escalier menant à la mezzanine, qui a permis la création de bureaux supplémentaires à l'étage.

hauteur du rez-de-chaussée pour aménager en mezzanine un atelier et des bureaux supplémentaires. Le vaste espace de la banque, hormis la voûte, a permis l'intégration de cette structure qui accroît la capacité d'occupa-

tion sans altérer la volumétrie originale.
