UNE VRAIE BEAUTÉ DE PIERRE ARTIFICIELLE

par Isabelle Paradis

L'abondante production du sculpteur Alfred Laliberté ne compte que trois œuvres en pierre artificielle, un matériau de substitution qui nécessitait une technique de moulage particulière. Parmi elles, la statue du Christ-Roi de Roberval, récemment restaurée.

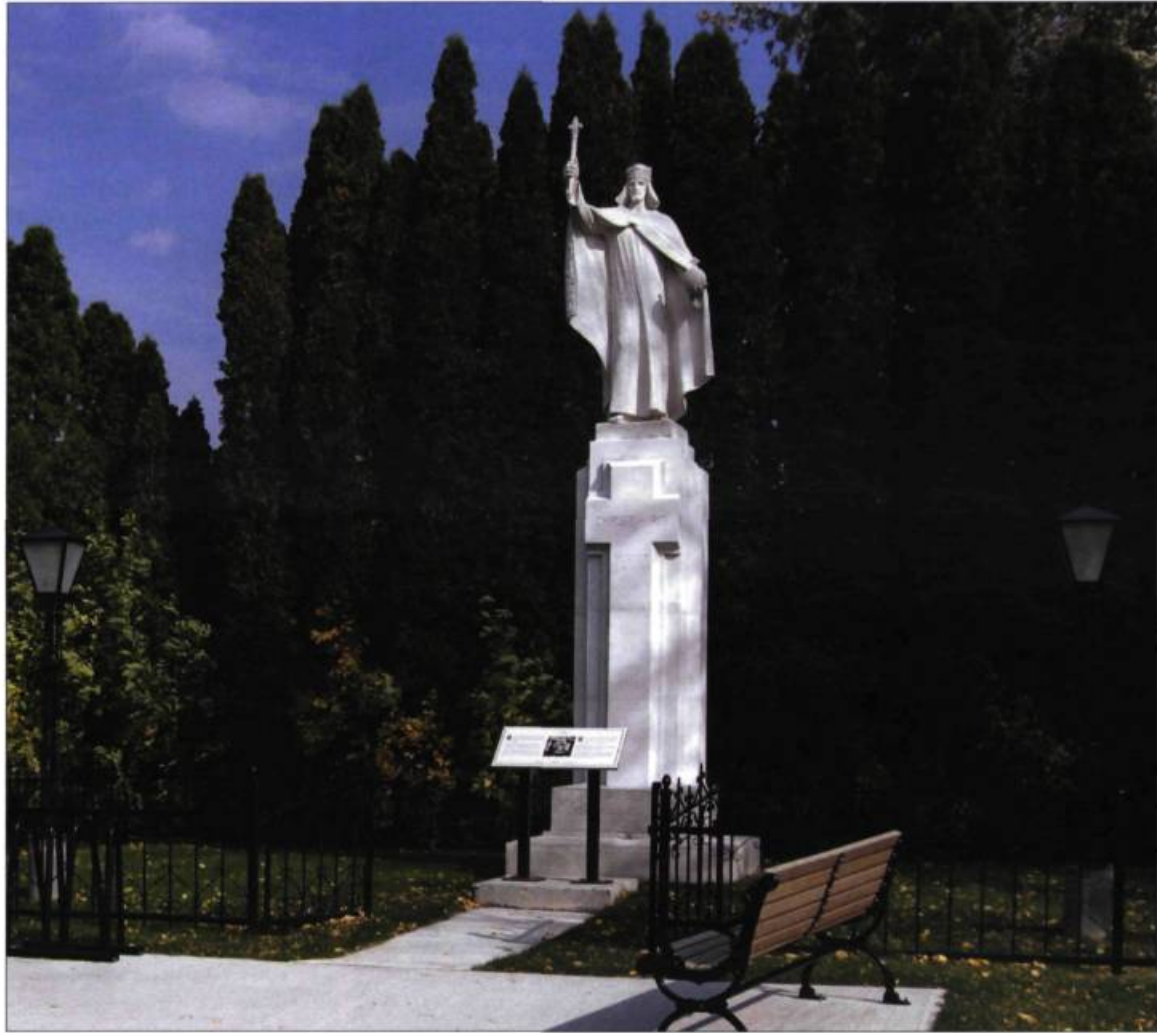
La Ville de Roberval a profité de la restauration de l'œuvre pour mettre le site en valeur.

On a profité des travaux pour restaurer la clôture de fer forgé et aménager un espace

vert autour du monument. Un panneau explicatif, un banc de parc et de nouveaux lampadaires ont été ajoutés. Le monument du Christ-Roi est redevenu attrayant non seulement pour les piétons, mais aussi pour les cyclistes qui empruntent la Véloroute des

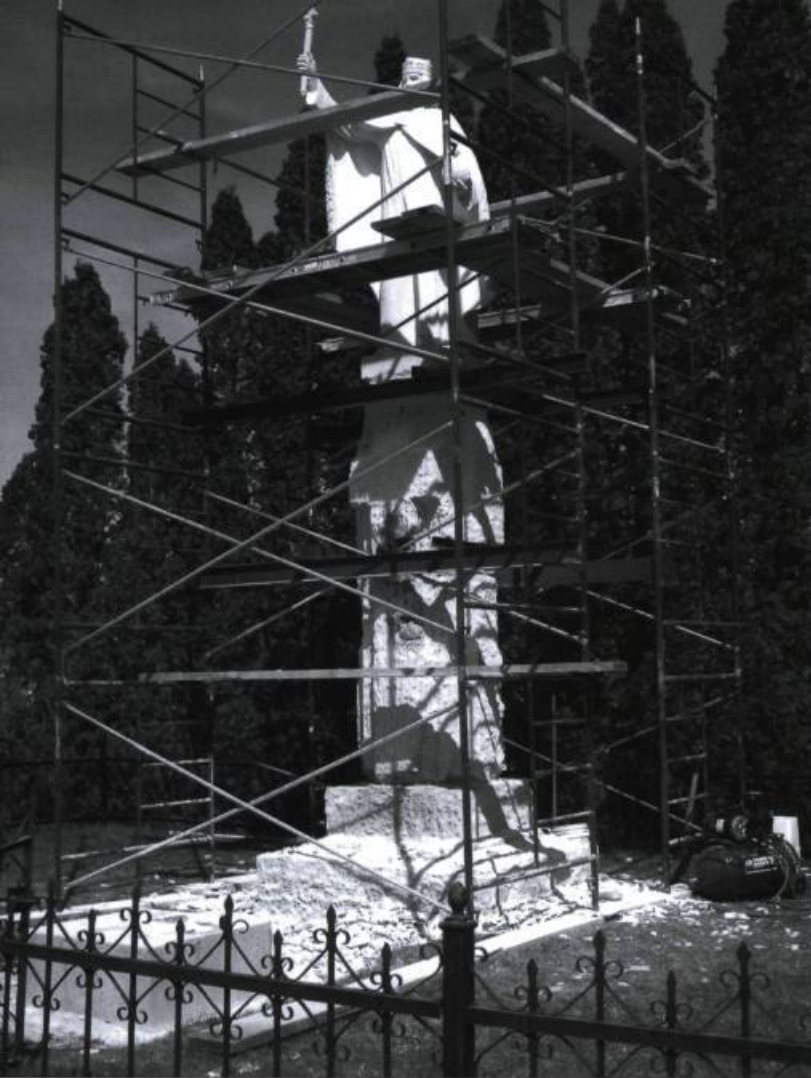
Souvent confondue avec le plâtre, la pierre artificielle est un matériau de substitution utilisé principalement pour des œuvres extérieures. Dans ce cas-ci, elle imite le marbre.

En meilleur état que le socle, la sculpture a nécessité des travaux moins importants. La surface, couverte de taches végétales et de pollution, a été nettoyée à l'eau à faible pression et la micro-abrasion a permis d'enlever les dépôts de pollution. Les fissures ont été comblées et les joints des pièces assemblées (bras, sceptre et globe) ont été consolidés avec des coulis de chaux.

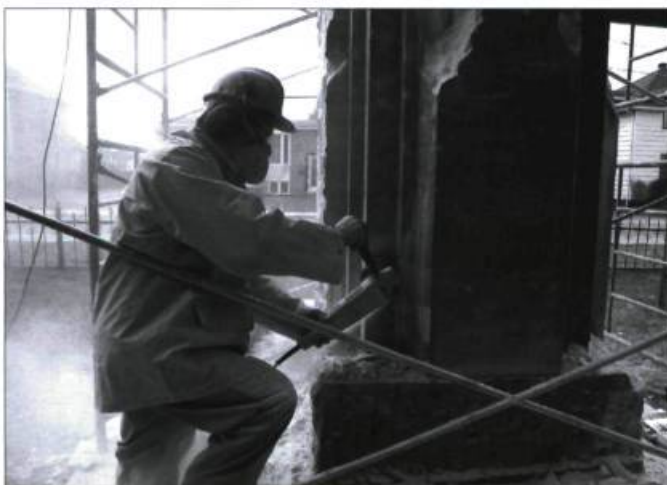
Le socle, particulièrement dégradé, a nécessité une restauration majeure par un sculpteur-maçon, sous la supervision du Centre de conservation du Québec.

À l'été 2006, la surface du socle, trop dégradée pour être conservée, a été refaite sur une épaisseur de 6 à 8 cm. L'analyse du matériau a permis d'identifier une cause probable de la dégradation du socle : la taille des granulats, trop fine et homogène, aurait affecté la cohésion du matériau. La réfection de la surface a imposé l'utilisation d'un mélange de ciment mieux

adapté – à base de chaux –, de ciment Portland blanc et de poudre de marbre de taille variée.
