DÉFI MONUMENTAL

En 2013, la statue de Madeleine de Verchères si chère au cœur des Verchèrois et Verchèroises a eu 100 ans. L'occasion était belle pour lui offrir une cure de jeunesse ! Retour sur cette opération d'envergure que Parcs Canada a menée avec la collaboration de la Municipalité de Verchères et des professionnels de Heritage Grade.

*par Martin Massicotte,
Sébastien Bachmann
et Mark Jones*

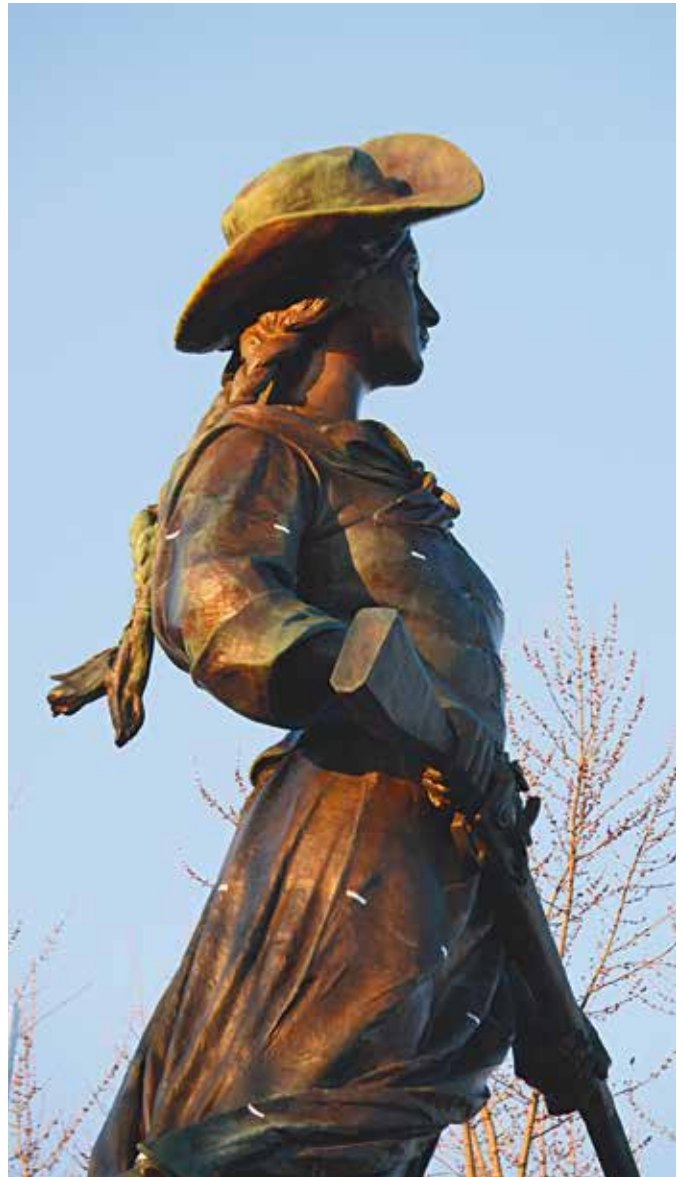
Le jour de son départ vers la fonderie pour être restaurée, la statue de Madeleine de Verchères portait toujours les marques ayant servi à son examen préliminaire par imagerie 3D.

plus poussé des problèmes à corriger sur le socle et la statue. Les méthodes de pointe utilisées pour ce faire font penser à celles de la médecine moderne: une arthroscopie a servi à évaluer la condition interne des jambes de la statue, une résonance magnétique a montré l'état de ses ancrages et une imagerie 3D a

permis de déterminer la meilleure façon d'intervenir. Les données préliminaires recueillies ont révélé des déficiences dans la structure de bronze, ce qui a amené Parcs Canada à conclure à la nécessité de « déposer » la statue, c'est-à-dire de la retirer de son socle, à plus de 9 m dans les airs, afin de procéder à des réparations en atelier. Décider d'aller de l'avant avec cette option n'a pas été facile, car une telle intervention est délicate. Parcs Canada a confié l'opération à la firme Heritage Grade, reconnue pour son savoir-faire avec les statues de bronze, au terme d'un appel d'offres.
