Sculpté dans le rêve

Les tables d'attente, vous connaissez ? Autrefois, des pierres massives étaient intégrées aux façades des beaux édifices pour être ensuite sculptées sur place. Certaines sont restées à l'état brut, témoignant des aléas de la construction.

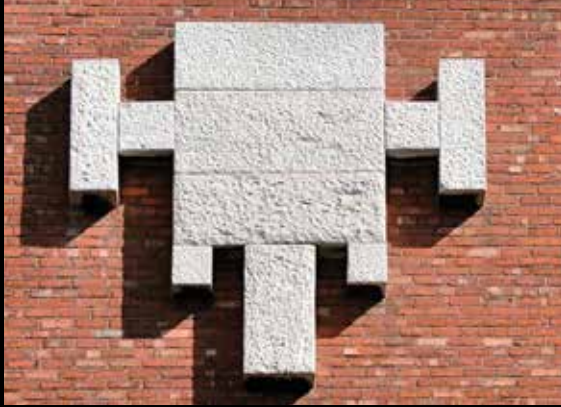
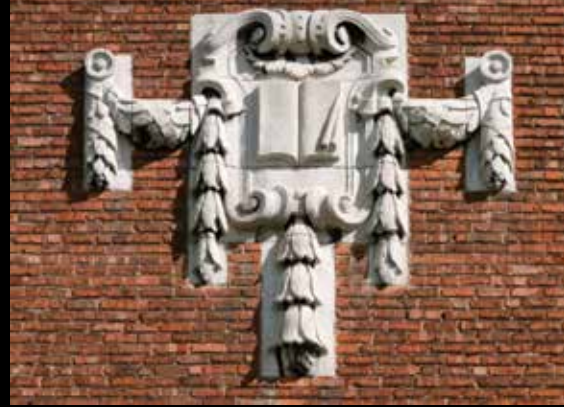
Sur la façade de l'école Lajoie à Outremont, on remarque un imposant ornement de pierre à droite et une table d'attente abandonnée à gauche; le contraste parle de lui-même.

L'école Lajoie, donnant sur la rue du même nom à Outremont, comporte au haut de la façade principale deux imposants motifs ornementaux en pierre, insérés dans le parement de brique. Si le relief de droite est terminé, celui de gauche, qui aurait dû être

identique, n'a jamais été réalisé. D'autres petits motifs de guirlandes, sur cet immeuble, ont également été laissés en suspens. Restrictions budgétaires, sans doute.

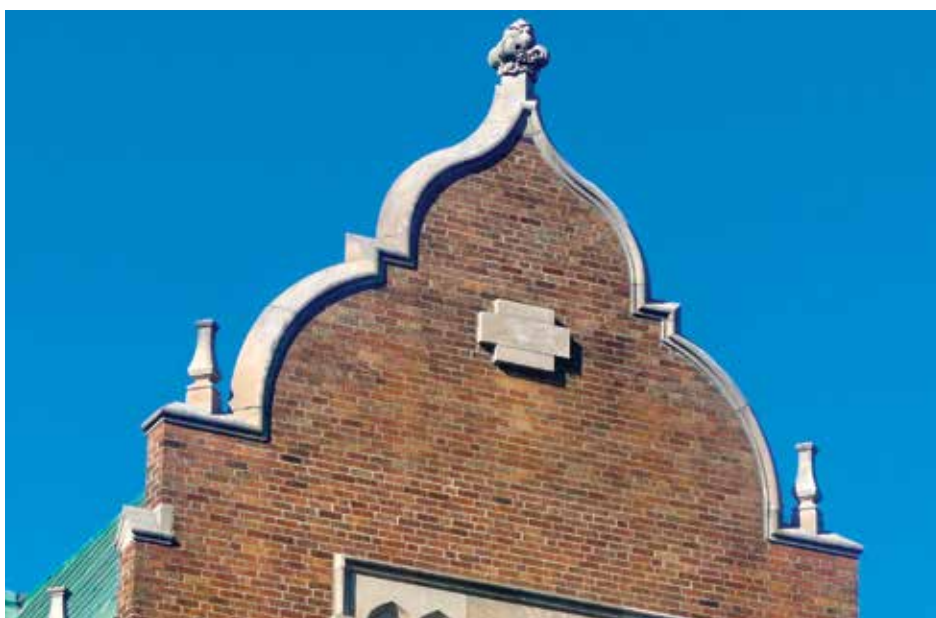
Même une construction néogothique élaborée comme le pavillon principal du campus Loyola de l'Université Concordia comporte plusieurs tables d'attente abandonnées, dont celle qu'on distingue ici sur sa façade.

On trouve aussi un nombre étonnant de tables d'attente sur le pavillon principal du campus Loyola de l'Université Concordia, rue Sherbrooke Ouest. Il s'agit pourtant d'une construction néogothique très élaborée et soignée.
