## Faire parler les murs

Gina Garcia et Isabelle Paradis

Numéro 142, automne 2014

*À l'occasion de la restauration de la maison Drouin, une équipe du Centre de conservation du Québec a analysé les finis intérieurs de la demeure presque tricentenaire. Les nombreuses couches de peinture, de badigeon et de papiers peints en avaient, des choses à dire !*

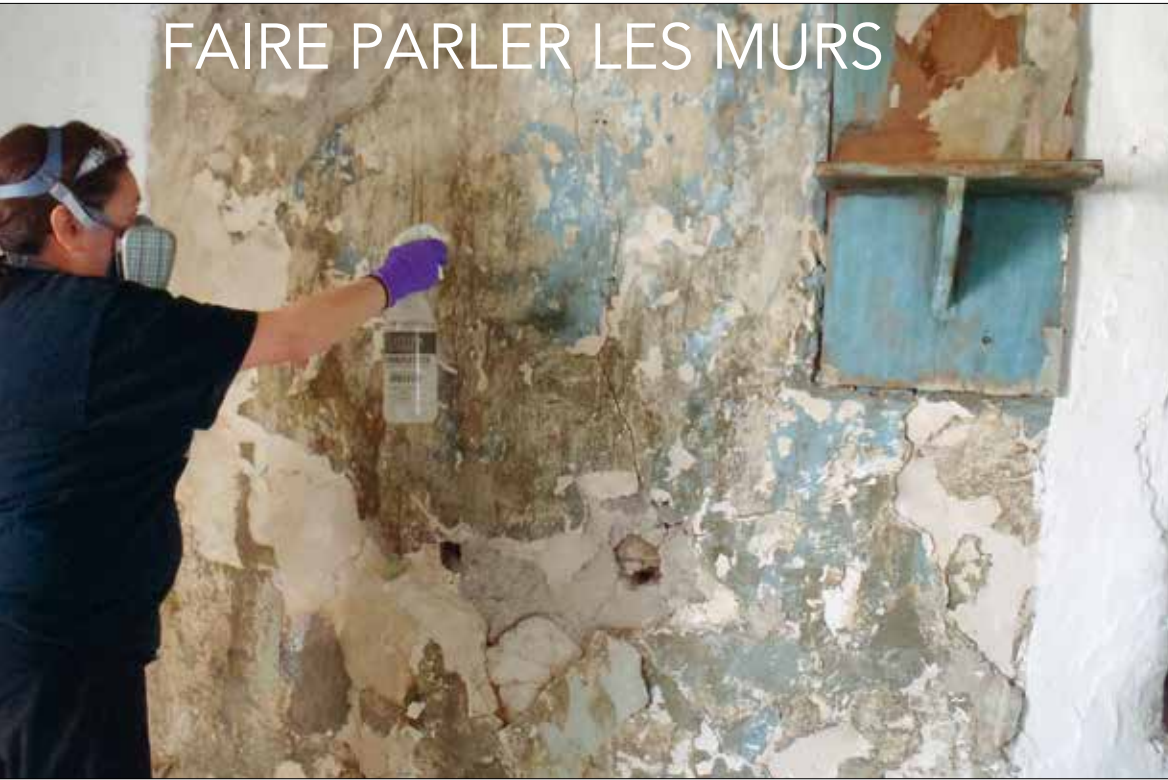
*Des tests sur les finis intérieurs de la maison Drouin ont permis de s'assurer que le nettoyage soit adapté à chacune des surfaces.*

Après l'étape de l'analyse des finis intérieurs venait celle de leur restauration proprement dite. Des tests de nettoyage de toutes les surfaces intérieures ont été effectués afin d'établir une procédure pour encadrer les intervenants lors de la restauration des finis et de s'assurer que les matériaux et les méthodes utilisés pour le nettoyage soient adaptés à chacune des surfaces.

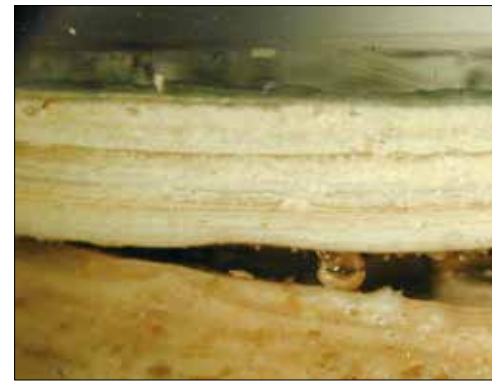
Coupe stratigraphique des 28 couches de badigeon de chaux.

rieur, dans le respect de ceux d'origine. La couche finale, un badigeon de chaux, a été reproduite et sera entretenue par la Fondation François-Lamy, propriétaire de la maison Drouin. Ce choix était fortement recommandé, étant donné le peu de maisons de l'île d'Orléans ayant conservé cette finition traditionnelle que l'on trouvait sur toutes les maisons de pierres au Québec. Une section témoin a été conservée sur un mur de la grande salle; elle dévoile les vestiges de différentes strates de recouvrement des murs intérieurs (enduits, badigeons et papiers peints). Ces couches de finition ont été consolidées avant le début de la restauration, afin de les préserver et de les stabiliser en prévision des vibrations que le chantier risquait d'occasionner.

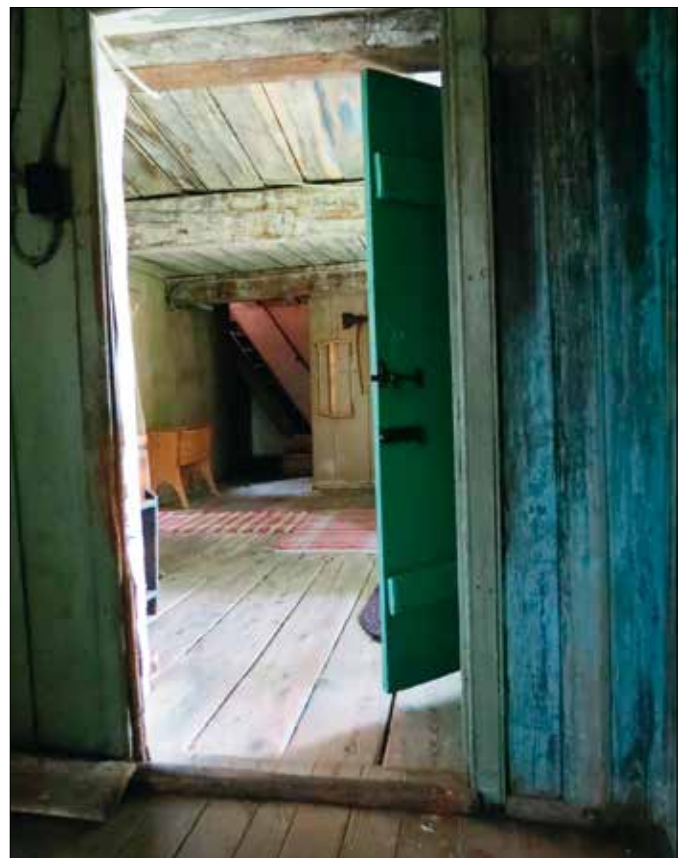
L'authenticité des finis d'origine a été conservée grâce à des interventions limitées au strict nécessaire.
