Une fouille de sauvegarde à Pointe-Noire

Eveline Bouchier

Numéro 157, septembre–décembre 2010

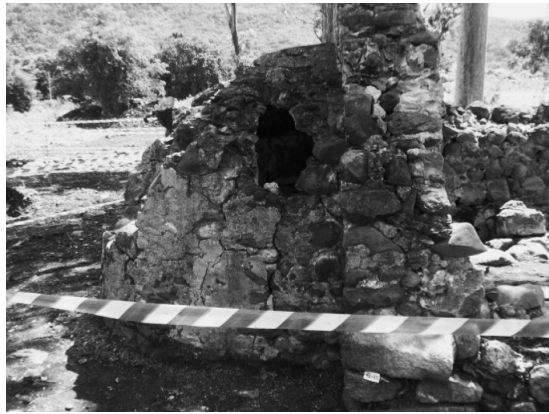
La cuisine et le four

Le vestige le mieux conservé est la cuisine en roches volcaniques assemblées avec un mortier à chaux et à sable. Il en reste trois pans de mur dont le mur pignon dans lequel s'ouvre le four, dont l'ouverture est limitée par des blocs d'andésite taillés. Des traces dans la construction montrent que cette cuisine a été prolongée, ce qui a doublé sa superficie (indicateur de la prospérité de l'habitation). On y voit aussi les emplacements des poteaux de construction. A l'intérieur, il reste une partie du « potager ». Derrière le mur pignon se trouve la coupole du four, un peu éventrée.

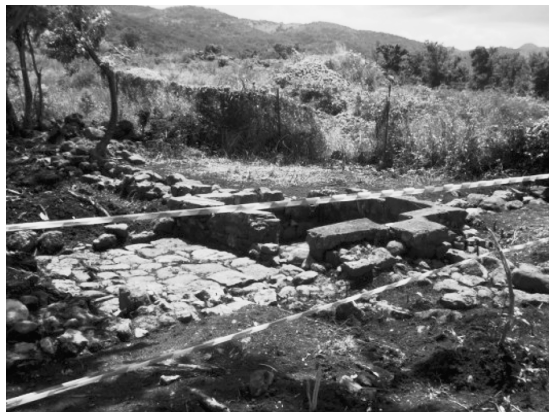
Le bassin domestique

A quelques mètres se trouve le bassin domestique. Le captage se faisait dans la ravine un peu plus haut. Le canal d'arrivée d'eau est encore en place. Le bassin a apparemment été restauré au début des années cinquante, comme le laisse entendre l'inscription « 1951 » sur le rebord, mais la restauration n'a concerné que la moitié du muret formant les bords du bassin. Sur une des largeurs, un canal se dirige vers un autre bassin situé en contrebas, non visible. Mais le plus étonnant est que sur les deux autres côtés, la présence de fonds pavés laisse penser qu'il a pu y avoir d'autres bassins accolés.
