# Les conséquences du déboisement d'un versant sur la morphologie d'un petit cours d'eau

## The Effect of Logging on the Morphology of a Small Stream

Marc Durocher et André G. Roy

Volume 40, numéro 1, 1986

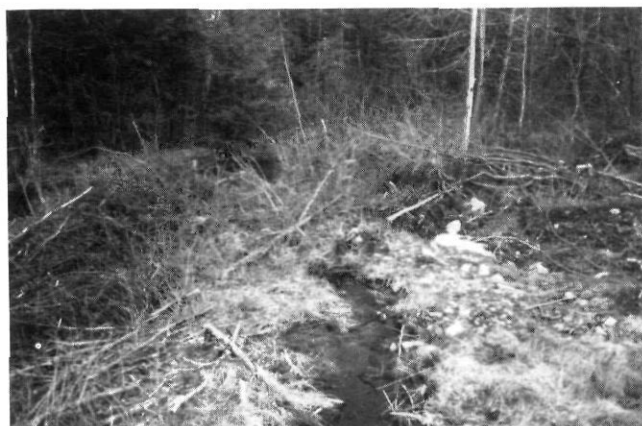
FIGURE 3. Développement de rigoles à proximité du cours d'eau (derrière les broussailles), au pied du versant déboisé.

*Rill development near the stream channel (behind the bushes).*

Par ailleurs, à proximité des berges les processus hydrologiques ont subi des modifications importantes. Sur une bande d'environ 10 m en bordure du cours d'eau, le ruissellement diffus et même concentré est très actif. Plusieurs rigoles se dirigent vers le cours d'eau (fig. 3) et l'eau qui s'y concentre entaille la berge à plusieurs endroits (fig. 4) et favorise l'érosion en bordure du cours d'eau. On y observe également de nombreuses zones où l'eau suinte et résurge. Ces observations contrastent avec ce que l'on voit sur la berge boisée ou près de celle-ci. Sous forêt, il n'y a aucune trace de ruissellement concentré. Les traces de suintement y sont aussi mineures.

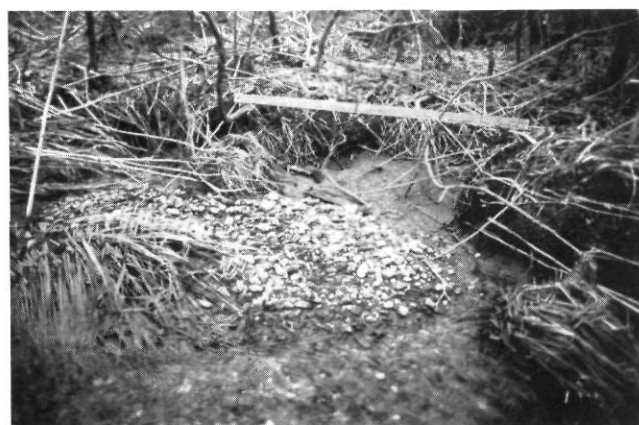
FIGURE 4. Entailles de la berge par des rigoles à proximité du cours d'eau au pied du versant déboisé.

*Erosion of the stream bank by rills developed on the logged slope.*

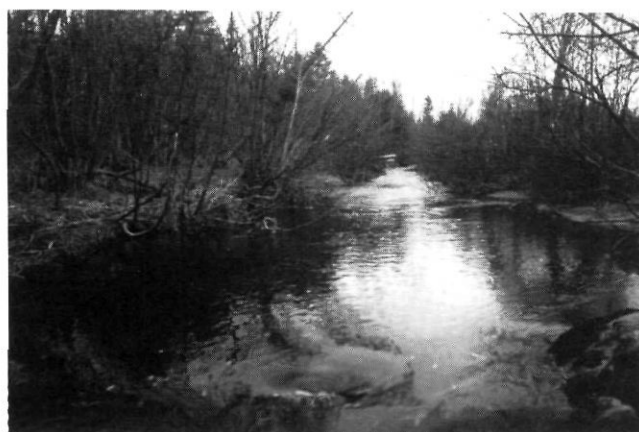
FIGURE 5. L'asymétrie de la coupe transversale sur le côté déboisé (à droite).

*Asymmetrical cross-section as a result of logging. The logged area is on the right.*

Les moyennes des variables morphométriques selon les milieux ont été comparées. Les résultats de l'analyse de la variance présentés au tableau I montrent que seuls l'indice d'asymétrie et la taille médiane des sédiments du lit sont sensiblement différents ( $\alpha = 0,05$ ) d'un milieu à l'autre. La coupe transversale passe donc d'une forme presque parfaitement symétrique sous forêt à une forme légèrement asymétrique en milieu déboisé. La valeur moyenne d'asymétrie en zone déboisée indique que le talweg s'est déplacé vers la rive droite, c'est-à-dire vers le côté boisé. Le déplacement du talweg s'accompagne d'une diminution de la taille médiane des sédiments.
