Histoire du canal Saint-Georges (Port-Menier, île d'Anticosti) et perspectives : la valorisation du patrimoine culturel par l'aménagement fluvial

Étienne Gariépy-Girouard, Thomas Buffin-Bélanger, Manon Savard et Pascale M. Biron

Volume 147, numéro 1, printemps 2023

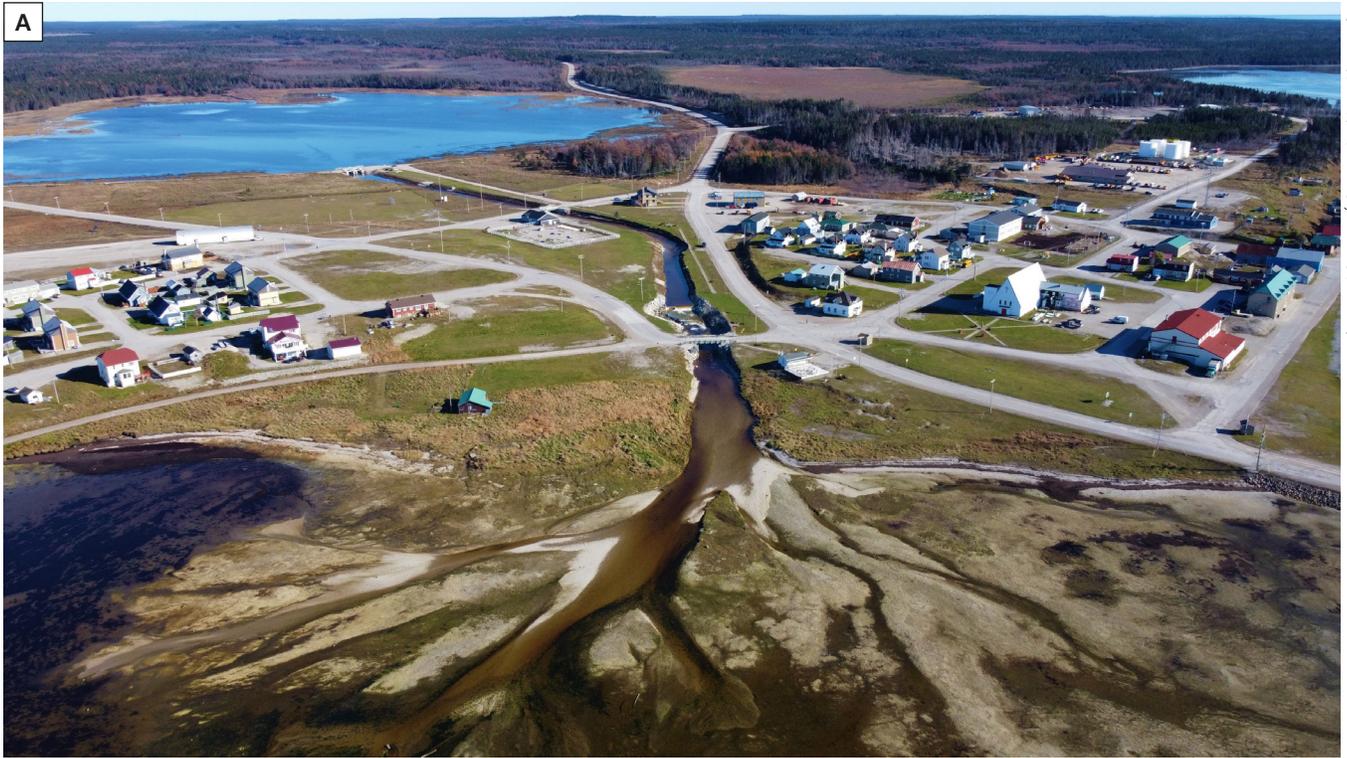
Figure 1. A) Photographie aérienne oblique en 2021 et B) emplacement du canal Saint-Georges.

Le canal Saint-Georges, situé au cœur du noyau villageois de Port-Menier (figure 1), est un cours d'eau d'origine anthropique lié à l'établissement d'Henri Menier sur l'île d'Anticosti. D'une longueur de 650 m, il est alimenté par les rivières Gamache et Trois Mille, en plus d'être l'exutoire du lac Saint-Georges vers la baie Gamache (figure 1b). Le lac et le canal auraient été nommés en l'honneur de Georges Menier, neveu d'Henri Menier (Commission de toponymie du Québec, 1994; Jobin, s. d.). Le canal Saint-Georges a fait l'objet de plusieurs phases d'aménagement, suivant l'évolution de ses usages. Plus récemment, l'abandon des activités économiques associées au canal a mené à une transition d'un ouvrage entièrement anthropique à un cours d'eau d'origine humaine présentant des processus dynamiques plus naturels. Ceci a causé une dégradation des ouvrages anthropiques originaux et une augmentation des risques pour la sécurité civile. Les

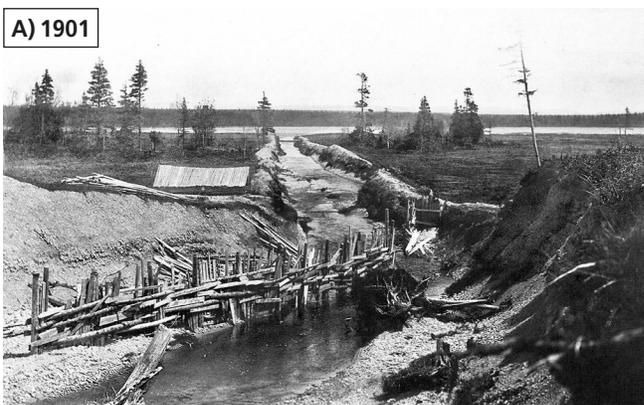
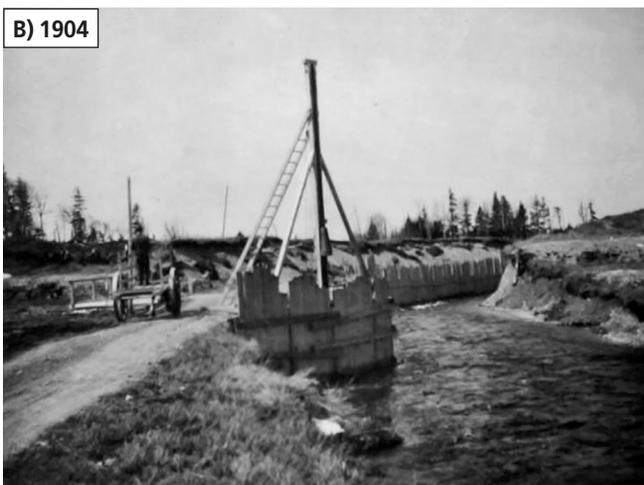
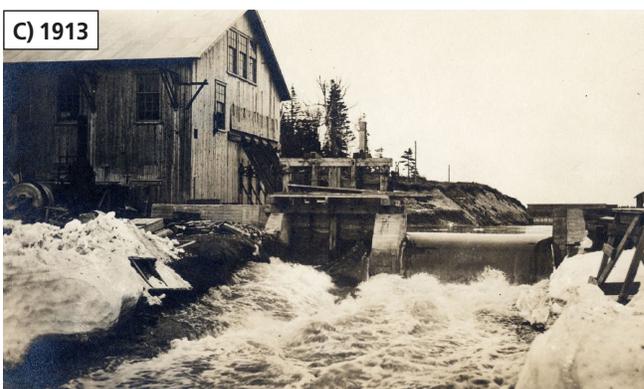
Figure 3. Photographies historiques du canal Saint-Georges A) vu vers l'amont, au niveau du coude (350 m), quelques années après sa construction; B) vu vers l'aval, au niveau du coude (350 m), lors de la construction du muret de stabilisation des berges; C) devant la scierie alimentée par le barrage X2092719 démantelé (475 m).

Durant l'été et l'automne 1898, on procède au dragage du canal (figure 3a) et à l'assèchement du lac Saint-Georges afin de créer environ 500 m² de terres cultivables (Martin-Zédé, s. d.; Schmitt, 1904) :

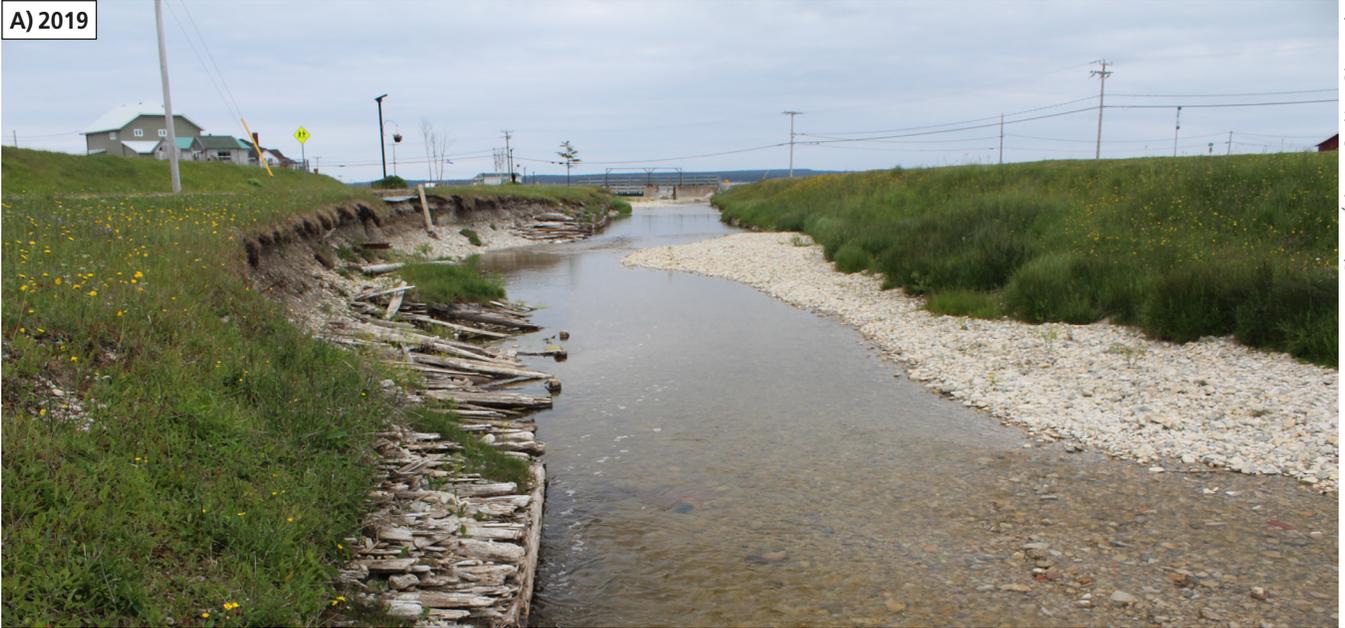
A) 2019

Figure 5. Dégradations du canal Saint-Georges : A) en berge concave au niveau du coude (350 m) en 2019; et dans la zone du barrage X2092719 démantelé (475 m) B) le 23 juillet 2019; C) le 27 août 2021.

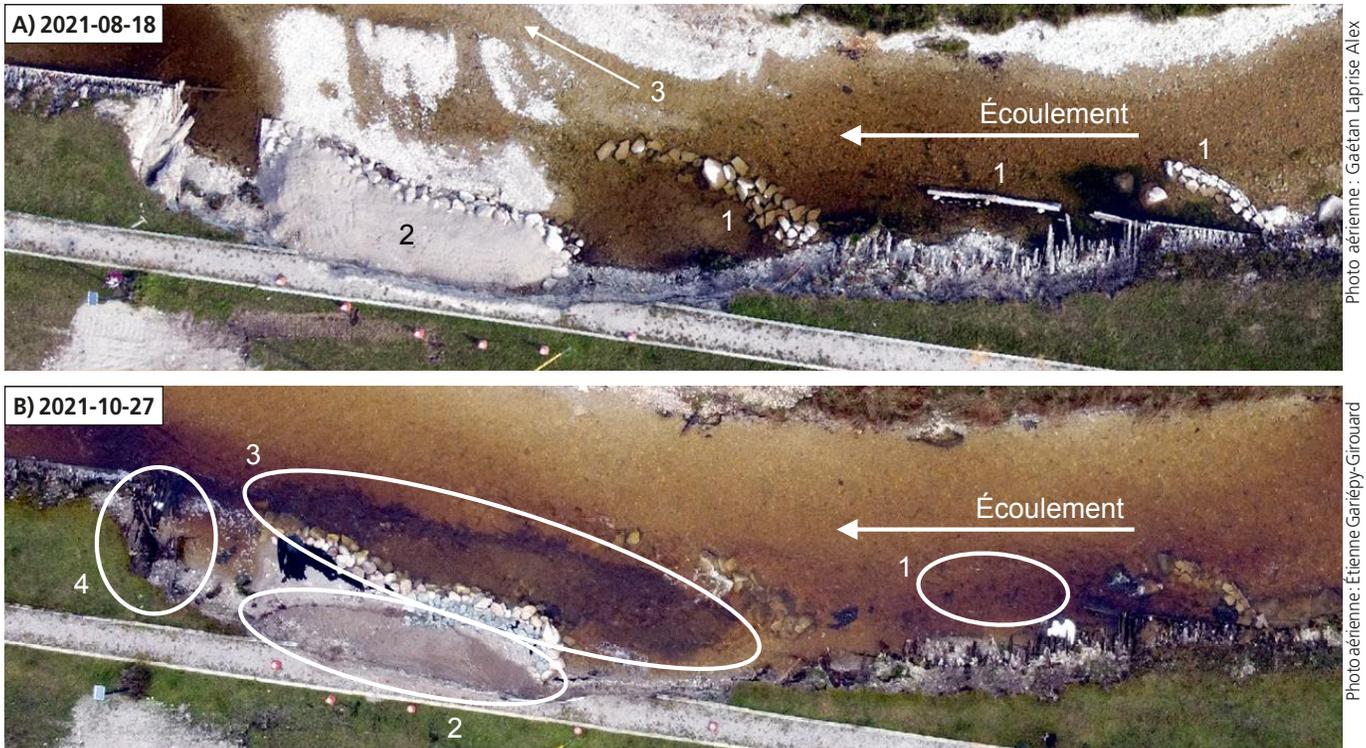
Figure 6. A) Photographie aérienne des aménagements fauniques réalisés au niveau du coude (350 m) dans le canal Saint-Georges, le 18 août 2021, où on voit (1) les déflecteurs de déviation du courant, (2) le monticule de sédiments en berge et (3) le chenal préférentiel dragué; B) photographie aérienne prise au même endroit le 27 octobre 2021, montrant les conséquences morphologiques des travaux après un événement de crue de récurrence annuelle: (1) destruction d'un déflecteur de bois, (2) érosion majeure de l'ouvrage de protection, (3) incision du lit (affouillement) et (4) érosion de la berge à l'extrémité aval de l'ouvrage (effet de bout).

un comblement partiel des fosses au pied de la chute et une aggradation d'environ 0,50 m par endroits (figure 4e). Cependant, cette dynamique semble dorénavant maîtrisée par l'ouvrage de stabilisation assurant un contrôle du profil longitudinal. Enfin, les aménagements fauniques réalisés au niveau du coude semblent avoir exacerbé le processus d'érosion actif dans cette section, contrairement à leur objectif (Gariépy-Girouard et Buffin-Bélanger, 2022). En effet, l'orientation des déflecteurs crée un effet de chute vers la berge en érosion plutôt que de rediriger l'écoulement vers la rive droite. Le monticule de sédiments en berge concave, bien qu'il ait dû ralentir l'érosion, crée pour sa part de l'affouillement (incision du lit au pied de l'ouvrage) ainsi qu'un effet de bout (érosion à ses extrémités). L'événement de crue de récurrence annuelle du 18 octobre 2021 ($10,5 \text{ m}^3/\text{s}$) a d'ailleurs eu des conséquences morphologiques importantes dans la zone au niveau du coude, détruisant en grande partie les aménagements fauniques réalisés et causant un recul de la berge de près de 1 m en un seul événement (figure 6b). Le recul historique moyen de

des processus et des fonctions aussi naturels que possible. Cependant, ces objectifs affichés ont permis le financement d'un projet qui était en réalité motivé par l'apparence inesthétique du canal Saint-Georges, les risques que cette détérioration posait pour la communauté et la volonté de revitaliser le canal. Cette volonté était d'ailleurs signifiée par la municipalité dans son Plan de développement stratégique (MIA, 2017). En raison de la place prépondérante de ces motivations dans les décisions d'interventions et notamment parce qu'elles étaient camouflées par des objectifs de création d'habitats, la stabilisation de la berge au niveau du coude a au contraire amplifié le processus d'érosion, qui menace dorénavant des infrastructures civiles (figure 6b).

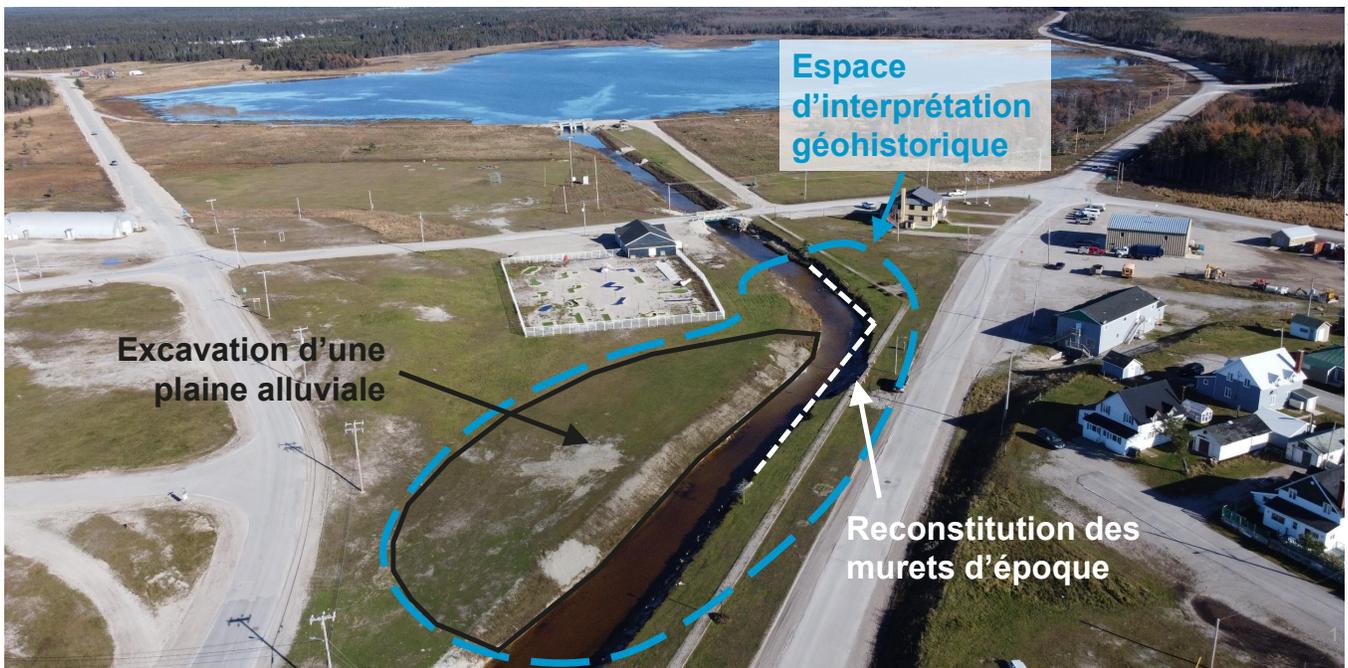
Figure 7. Avenues d'aménagement proposées pour le canal Saint-Georges en 2021.

est l'excavation d'une plaine inondable, dans laquelle le cours d'eau serait libre de migrer naturellement (figure 7). Cette intervention rendrait possible la restauration des processus hydrogéomorphologiques, mais éloignerait l'infrastructure anthropique que représente le canal Saint-Georges de son état original. En plus de diminuer les risques pour la sécurité civile, elle présenterait également des avantages sur les plans esthétique et récréatif en créant un espace qui pourrait être utilisé pour des aménagements légers (p. ex. : sentiers, bancs, tables, etc.). Dans le but de valoriser le patrimoine associé au canal Saint-Georges, la seconde avenue est l'utilisation d'ouvrages de stabilisation de la berge en érosion inspirés de son aspect d'origine, c'est-à-dire formés de murets de bois (figure 3b). L'objectif serait d'éviter les enrochements, qui altéreraient à la fois le caractère naturel et historique du cours d'eau. De plus, cette intervention pourrait donner lieu à l'aménagement d'un espace d'interprétation géohistorique du site (figure 7), dont l'objectif serait la mise en valeur du canal Saint-Georges en tant qu'objet hybride de l'environnement, hérité des interactions entre les activités socioéconomiques de l'île d'Anticosti, les aménagements du canal que ces activités ont nécessités et les processus fluviaux que ces aménagements ont permis (Aplin, 2007). Évidemment, ces avenues ne sont ni exhaustives ni exclusives et les combiner améliorerait leur efficacité en matière de sécurité civile, en plus de mieux affirmer le caractère hybride du cours d'eau. Elles permettraient ainsi d'optimiser une combinaison des services que le canal Saint-Georges peut apporter (services de sécurité publique, écosystémiques, récréotouristiques et esthétiques). En définitive, ce scénario pourrait également s'intégrer à un plan d'aménagement global, incluant une restauration des processus fluviaux pour l'ensemble du cours d'eau et une connexion du site central aux portions amont et aval par des sentiers, par exemple.
