François Leblanc

Numéro 19, printemps 1983

SUR L'ACROPOLE D'ATHÈNES

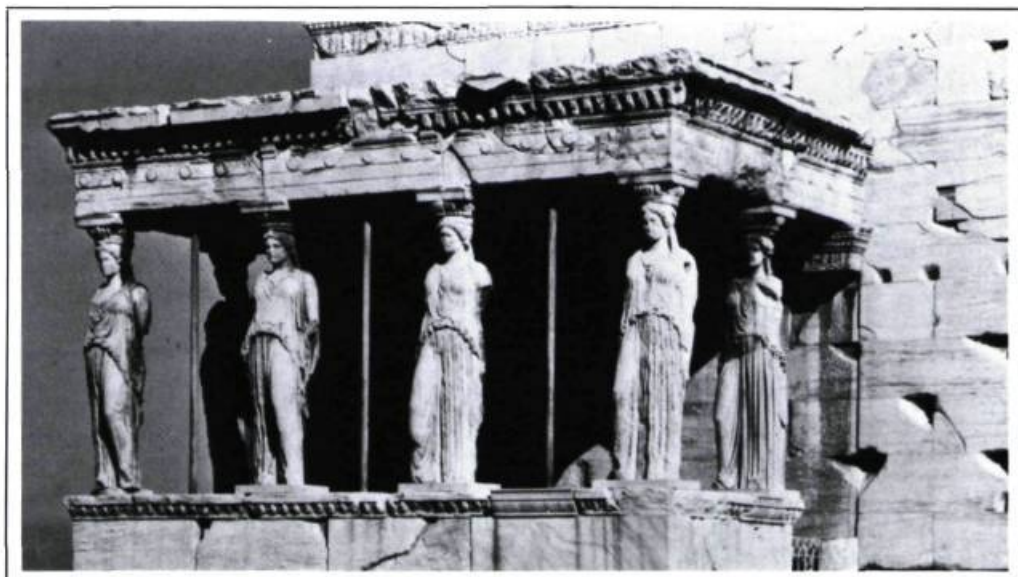
Les Cariatides de l'Acropole d'Athènes.

J'ai eu dernièrement l'occasion de visiter l'Acropole d'Athènes en compagnie du président du Comité national grec de l'Icomos, Nikos Agriantonis. Il est intéressant de savoir que nos collègues grecs travaillent actuellement à démonter et remonter pierre par pierre le temple de l'Erechtheion, avec le célèbre portique des Cariatides qui a été construit sur l'Acropole au 5^e siècle avant J.C.

en deux ou plusieurs gros morceaux sont recollées au ciment blanc et renforcées avec des barres de titane testée pour cet usage particulier. Les Cariatides originelles ont été entreposées au musée et des copies installées à leur place: le degré élevé de pollution atmosphérique à Athènes les a déjà suffisamment endommagées. Elles se-
