Les corniches

Numéro 39, printemps 1988

LES CORNICHES

Les couronnes des édifices.

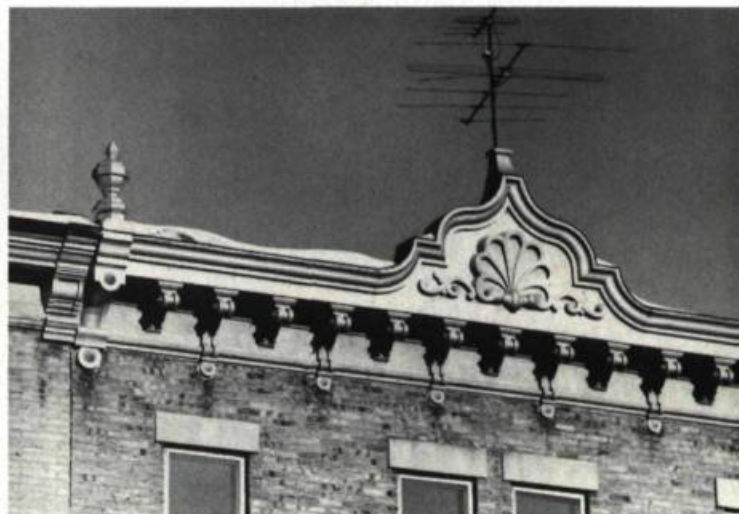
Dans le cas d'un bâtiment à toit plat, la corniche protège les parties sous-jacentes des intempéries et est souvent le seul élément ornemental de la façade. (photo: B. Ostiguy)

Sur les bâtiments à toit plat, le drainage se fait par le centre ou l'arrière du bâtiment. Les corniches ne sont donc pas directement touchées par les problèmes de couverture sinon par des infiltrations dans le mur. Cependant, leurs surfaces horizontales laissent pénétrer l'eau si le métal rouille, si les solins sont mal fixés ou percés par des clous. Ces surfaces doivent être d'autant plus étanches que la corniche couvre souvent le parapet de la toiture. L'eau peut détériorer les attaches; les corniches de métal sont parfois même arrachées par le vent.
