Salles de bains anciennes

François Varin

Numéro 49, hiver–printemps 1991

Varin, F. (1991). Salles de bains anciennes. *Continuité*, (49), 55–57.

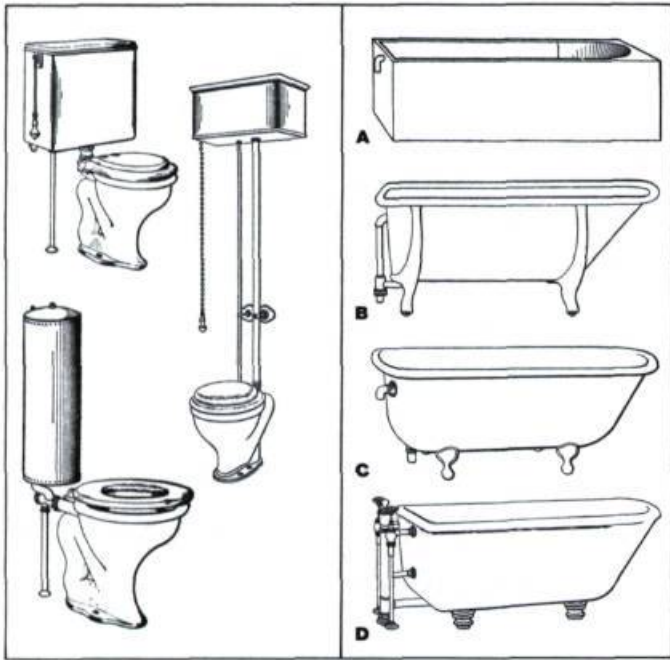
Page du catalogue Sears Roebuck, édition 1900. Elle illustre à elle seule presque toute l'évolution de la baignoire: de la cuve de laiton au bain de fonte émaillée sur pieds. Tous ces modèles étaient vendus simultanément, à des prix qui convenaient à toutes les bourses.

On trouve aussi à la même époque des baignoires de fonte moulées d'une seule pièce avec pieds rapportés. Le fond est recouvert de porcelaine et les autres surfaces sont peintes pour les protéger contre la rouille. Par la suite, la baignoire de fonte enduite d'émail gagnera la faveur populaire pour sa facilité d'entretien. On la retrouve en grand nombre au début du XX^e siècle et même jusque dans les années quarante. L'extérieur du bain peut être peint et parfois enjolivé de bandes et de motifs de couleur. Le modèle «français» présente un bout arrondi et incliné, tandis que pour le modèle «romain», les deux extrémités sont arrondies et légèrement inclinées.
