Varin, F. (2004). Des matériaux pour tromper l'oeil. *Continuité*, (101), 59–61.

# DES MATÉRIAUX POUR TROMPER L'ŒIL

par François Varin

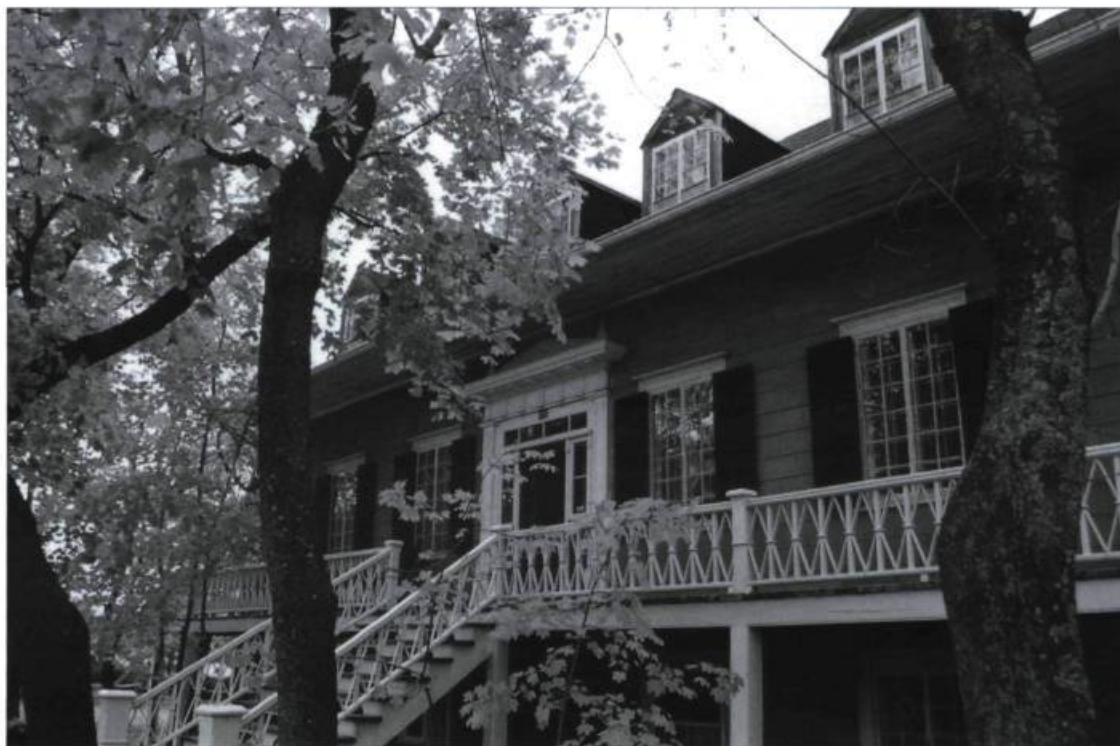
*La maison Louis-Bertrand à L'Isle-Verte offre un bel exemple de parement en bois imitant la pierre de taille.*

La région de Kamouraska possède un type de revêtement que l'on ne trouve pratiquement nulle part ailleurs : d'épaisses planches de bois taillées qui imitent les pierres de taille et reproduisent à s'y méprendre leur maçonnerie élégante. Ce revêtement datant du milieu et de la fin du XIX<sup>e</sup> siècle possède un cachet étonnant. Il requiert les

mêmes techniques de restauration et de réparation que le revêtement de clin de bois. On peut ainsi remplacer une partie avariée par un élément de dimensions et de taille semblables, en observant minutieusement la manière dont les morceaux s'emboîtent afin d'assurer la solidité de la fixation et l'étanchéité du mur. Fabriquée dès le XVIII<sup>e</sup> siècle mais popularisée au XIX<sup>e</sup> siècle,

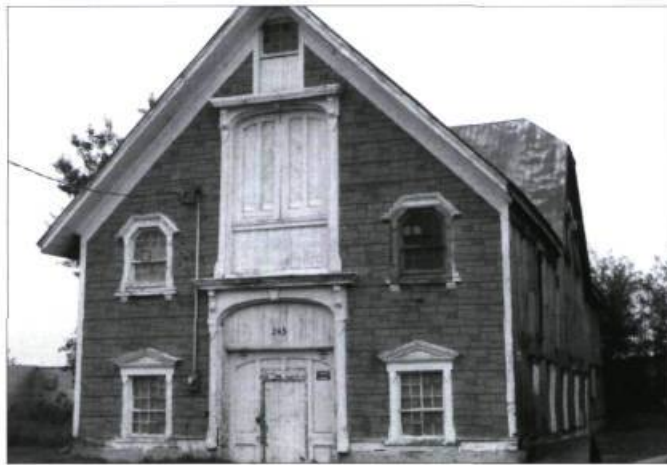
Tout ce bâtiment est recouvert de tôle. Seul le traitement diffère d'une partie à l'autre : effet de pierre bouchardée, de pierre de taille pour le chaînage d'angle et corniche de tôle.

du siècle. Grâce aux machines à vapeur, elles sont martelées pour y imprimer par embossage des motifs particuliers. Le motif le plus courant reproduit l'aspect de pierres taillées à bossage. À cette époque, les feuilles de tôle embossée se vendent en feuilles de 24 pouces sur 36 pouces (61 cm X 91 cm). Comme le clin de bois, chaque feuille s'installe directement sur le colombage des murs ou sur un planchéage, par chevauchement du bas du mur vers le haut. On prend soin de bien les aligner pour que l'effet soit réussi.

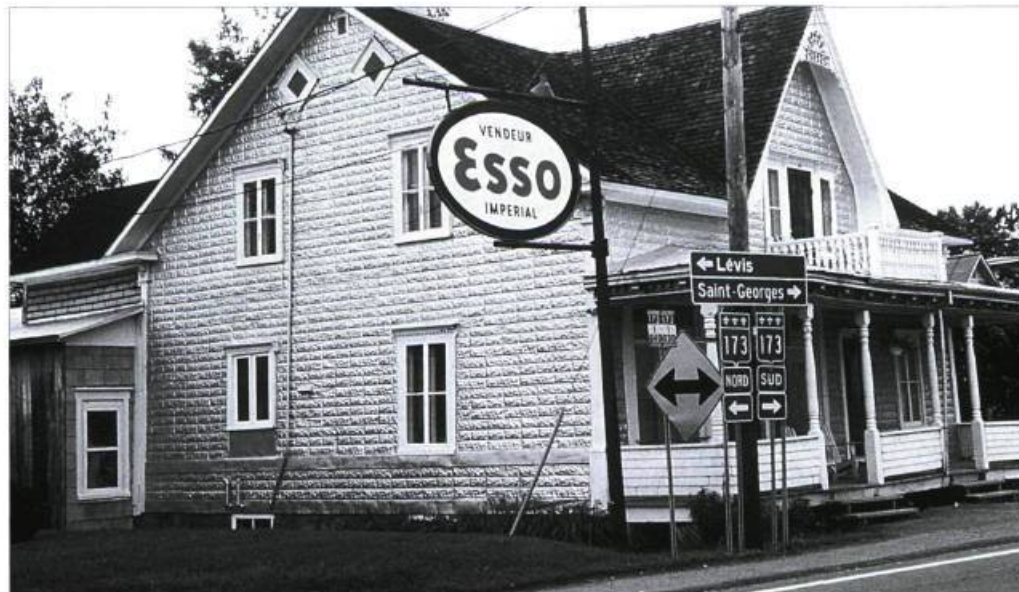
Les matériaux développés pour diminuer les coûts de construction donnent un aspect recherché aux édifices. Sur ce bâtiment secondaire, le revêtement d'asphalte est à motifs de pierres.

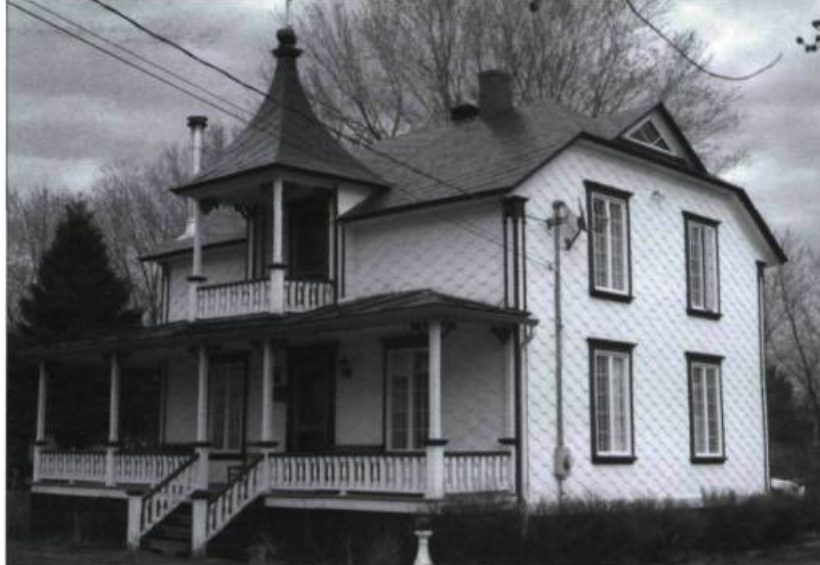
Résistante, la tôle embossée nécessite l'entretien habituel de la tôle : ponçage, apprêt antirouille et peinture à métal.

Très résistantes, ces feuilles nécessitent le plus souvent l'entretien habituel de la tôle : ponçage pour enlever la rouille, apprêt antirouille et peinture à métal. Aujourd'hui, le marché américain propose de nombreux modèles de tôle

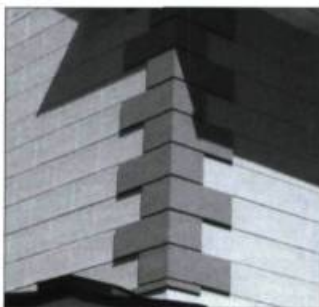
*Le béton était souvent utilisé pour donner une apparence noble. On y imprimait des motifs imitant la pierre de taille et simulant la boucharde, les ciselures ou la taille à bossage.*

La création du ciment Portland au début des années 1800 a donné lieu à une utilisation des plus variées de ce matériau. En plus d'être employé dans les mortiers et crépis afin d'améliorer leur adhérence et leur résistance à la compression et à l'humidité, ce matériau a été façonné, au début du XX<sup>e</sup> siècle, en blocs imitant la pierre de taille. La face apparente de ces blocs présente le plus souvent une texture à

bossage ou à ciselures. Les blocs pouvaient même être colorés dans la masse, laissant ainsi croire à des pierres de diverses couleurs.

Pour combler des fissures minimes dans les parements de blocs de béton ou recoller de petits morceaux, on peut avoir recours à de la colle époxy. On peut aussi remodeler les parties manquantes avec un mélange de mortier de couleur semblable en ayant soin de créer certaines incisions dans la partie encore saine afin de favoriser l'adhésion. Les techniques de réparation et d'entretien s'apparentent d'ailleurs à celles utilisées pour la maçonnerie de pierre. Pour remplacer un bloc trop avarié, on doit le dégager soigneusement de son emplacement en brisant le joint du mortier sur le pourtour, sans abîmer les blocs adjacents. Selon l'état de dégradation d'un parement, on peut aussi se

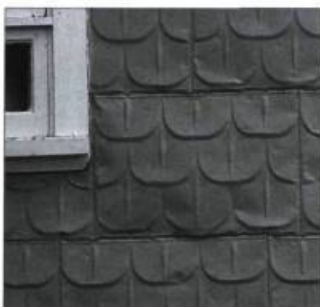
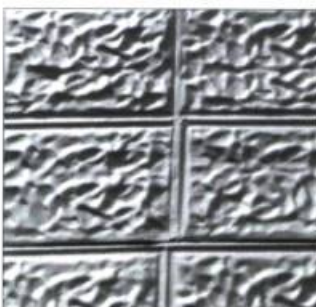
*Beaux exemples des riches textures que peuvent rendre les matériaux substitués, qui ont joui d'une grande popularité au Québec.*
