Dynamique fluviale et évolution des berges du cours inférieur des rivières Nottaway, Broadback et de Rupert, en Jamésie (Québec)

Diane Saint-Laurent et Pierre Guimont

Volume 53, numéro 3, 1999

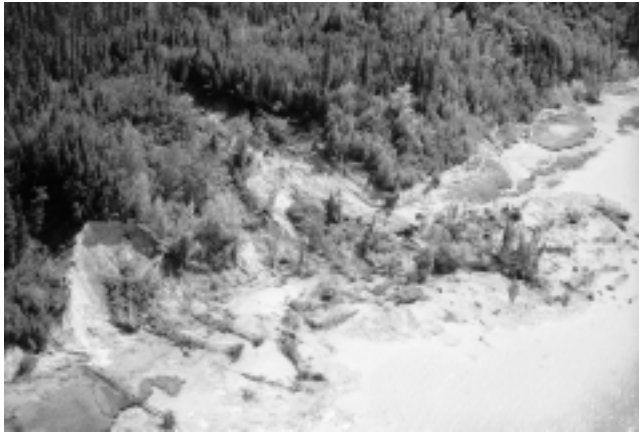
FIGURE 2. Accumulation de débris au pied de la berge résultant de glissements de terrain (rive droite de la rivière Broadback).

Mound debris on the river bank resulting from landslides (right bank of Rivière Broadback).

l'année suivante selon l'importance de l'accumulation. On reconnaît les glissements récents par la présence de ces loupes de glissement au pied de la berge. Ces accumulations se composent le plus souvent d'un mélange de tourbe, d'argile ou d'autres matériaux (sable, gravier), auxquels s'entremêlent des troncs et des branches d'arbres. Un fois les débris délogés, laissant ainsi la berge à nouveau sans protection, on retrouve alors des conditions semblables à celles de l'état initial, et le cycle d'érosion peut recommencer. La figure 3 en illustre les principales phases.

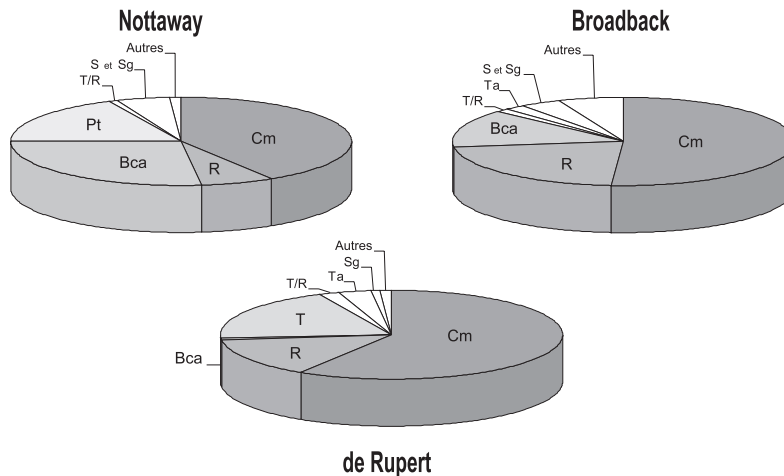
FIGURE 4. Diagrammes circulaires montrant la composition des berges actuelles pour chacune des rivières étudiées (tronçon aval). Légende : Bca : blocs et cailloux ; Cm : argile ; Pt : tourbe ; S : sable ; Sg : sable et gravier ; Ta : till argileux ; T/R : till sur roc ; R : roc.

Circular diagrams showing the material composition of the actual river banks for each of the studied rivers (downstream). Legend: Bca: blocks and pebbles; Cm: clay; Pt: peat; S: sand; Sg: sand and gravels; Ta: clayey till; T/R: till on rock; R: rock.

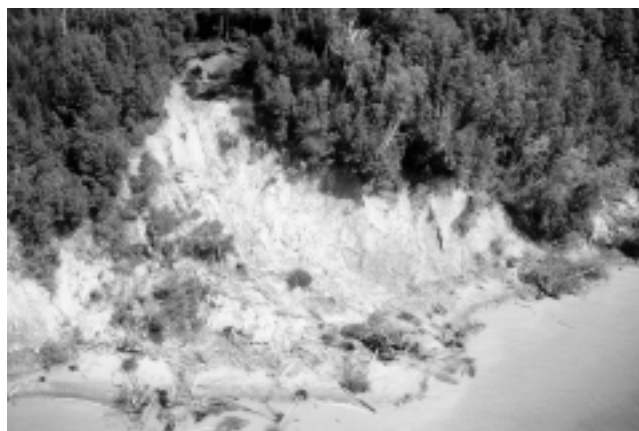
FIGURE 5. Glissement dans une terrasse argileuse entraînant la chute des arbres (rive droite de la rivière Broadback).

Landslide in a clay terrace causing trees to fall along the slope (right bank of Rivière Broadback).

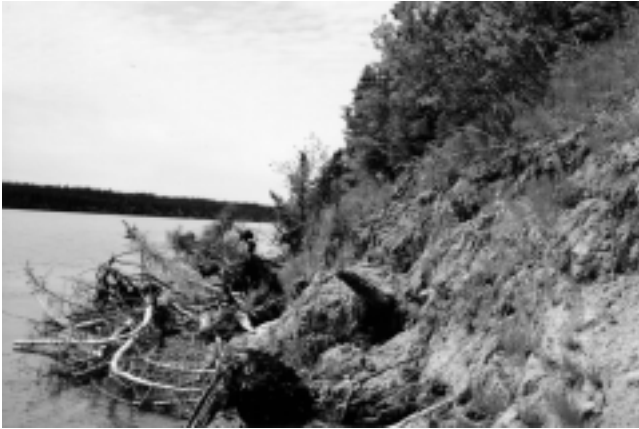
FIGURE 6. Sapement à la base d'une terrasse argileuse provoquant la chute de matériaux le long de la pente.

Clay terrace affected by mass movement (crumbling) related to basal erosion.

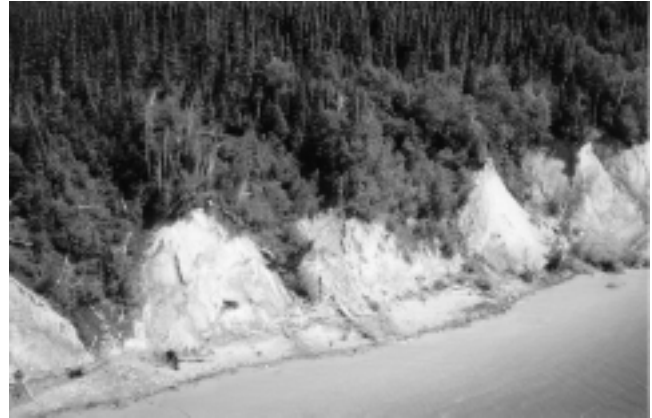
FIGURE 8. Terrasse argileuse le long de la rivière Broadback. Des glissements rapprochés découpent la terrasse en éperons trapézoïdaux.

Close in space landslides shape the river bank in the form of trapezoidal spurs.

contiguïté de certains glissements et coulées d'argile ne laisse en bordure des terrasses qu'une série d'éperons résiduels qui confèrent à la berge un tracé dentelé (fig. 8). On trouve également ces formes le long des rivières Nottaway et Broadback, mais en moins grand nombre.
